Åmotsvegen 21D, 4480 KVINESDAL

**Åmot - Halvpart av tomannsbolig  
over to etasjer. Fire soverom og to  
stuer!**

Befaringsdato: 20.03.2025

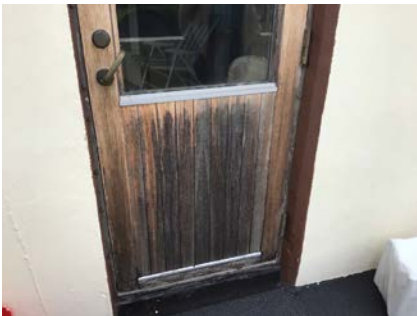
Balkongdør i stue

Utvendige dører:  
Vurdering av avvik:  
• Det er påvist dører som er vanskelig å åpne eller lukke.  
• Karmene i dører er værslitte utvendig og det er sprekker i trevirket. Det er påvist dører som er vanskelig å åpne eller lukke Balkongdørene henger i karm og har noe vær-, bruks- og alder slitasje. Hovedytterdører fungerer OK og har påregnelig bruksslitasje alder tatt i betraktning, denne anses som felles med leiligheten i 1 etg  
Konsekvens/tiltak  
• Det må foretas lokal utbedring. Balkongdører i stue må det påregnes vedlikehold og justering. Det må gjøres tiltak på dørvrider

Balkongdører i stue må det påregnes vedlikehold og justering.

Det må gjøres tiltak på dørvrider

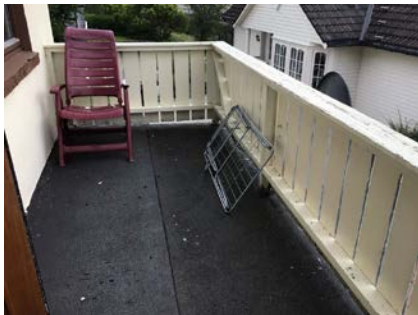
Balkonger, terrasser og rom under balkonger:  
Vurdering av avvik:  
• Balkong/terrasse ligger over innredede boligrom, usikker konstruksjon. Konstruksjonsutforming gir økt fare for skader.  
• Rekkverket er for lavt i forhold til dagens forskrift til rekkverkshøyder. Rekkverkshøyde ca 88 cm, dagens forskrift er 100cm. Konsekvens/tiltak  
• Andre tiltak:  
-Det er ikke krav om utbedring av rekkverkshøyde opp til dagens forskriftskrav.  
-Videre undersøkelse av oppbyggingen av terrassen anbefales

-Det er ikke krav om utbedring av rekkverkshøyde opp til dagens forskriftskrav.

-Videre undersøkelse av oppbyggingen av terrassen anbefales

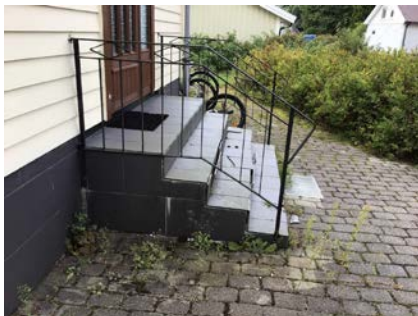
Utvendige trapper:  
Vurdering av avvik:  
• Det er avvik:  
Løse skiferstein i trappen. Rekkverkshøyden og åpningen i rekkverket er ikke i henhold til dagens forskriftskrav. Konsekvens/tiltak  
• Tiltak:  
Det må gjøres tiltak med å feste skiferen i trappetrinnene.  
Det er ikke krav om utbedring av åpninger og rekkverkshøyden i rekkverk til dagens forskriftskrav.

Det må gjøres tiltak med å feste skiferen i trappetrinnene.

Det er ikke krav om utbedring av åpninger og rekkverkshøyden i rekkverk til dagens forskriftskrav.

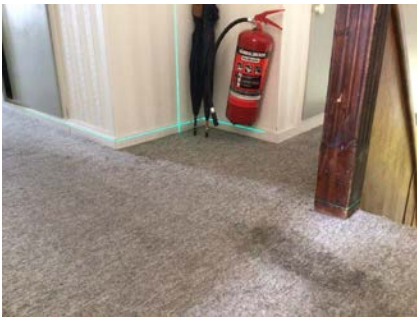
Gang loft

Etasjeskille/gulv mot grunn:  
Vurdering av avvik:  
• Målt høydeforskjell på over 15 mm gjennom hele rommet. Tilstandsgrad 2 gis med bakgrunn i standardens krav til godkjente måleavvik. Det er utført målinger av høyde forskjeller på gulv overflater i rom i andre etasje og lofts etasje. Registrert 29 mm gjennom gang i loft og 22mm gjennom stue på loft. Registrert 20mm igjennom rommet i stue og 18mm i kjøkken i 2 etg.

- For å få tilstandsgrad 0 eller 1 må høydeforskjeller rettes opp. Det vil imidlertid sjelden være økonomisk rasjonelt som et enkeltstående tiltak i en bolig som dette. Dersom boligen en gang skal renoveres, kan man vurdere slike tiltak.

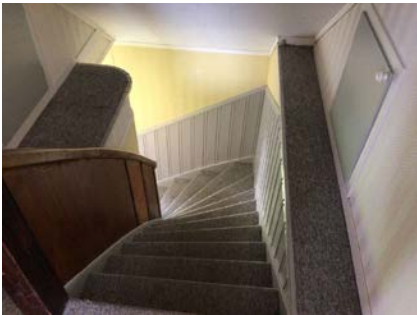
Trapp til loft

• Det er avvik:  
Rekkverkshøyder er under dagens forskriftskrav til rekkverk i trapper. Det mangler håndløper på vegg i trappeløpet. Utformingen av trappen i boligen samsvarer ikke nødvendigvis med dagens standard og krav til intern trapp i boligen. Trappen fremstår med normal bruksslitasje etter bruk og alder tatt i betraktning.  
Konsekvens/tiltak  
• Tiltak:

Boligen har malt tretrapp fra byggeår med tepper i trappetrinn til loft.  
Trapp fra 1 etg til 2 etg anses som beliggende i fellesområde og er ikke  
vurdert.  
Normal bruksslitasje alder tatt i betraktning.

Det er ikke krav om utbedring av rekkverkshøyder opp til dagens krav.  
Håndløper må monteres på vegg for å tilfredsstille krav på  
byggetidspunktet

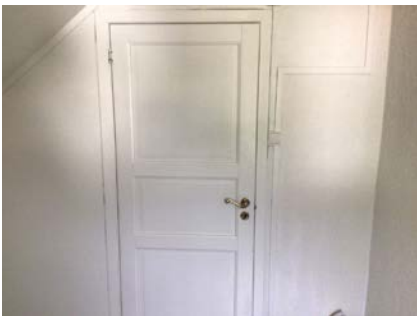
• Det er avvik:  
Enkelte dører har justeringsbehov og har noe slark i håndtak. Påregnelig slitasje må kunne forventes alder tatt i betraktning  
Konsekvens/tiltak  
• Tiltak:  
Dører som har dørblad som tar borti dørkarm ved luking bør justeres. Generelt så anbefales det jevning vedlikeholdstiltak på dørene.

Dører som har dørblad som tar borti dørkarm ved luking bør justeres.  
Generelt så anbefales det jevning vedlikeholdstiltak på dørene.

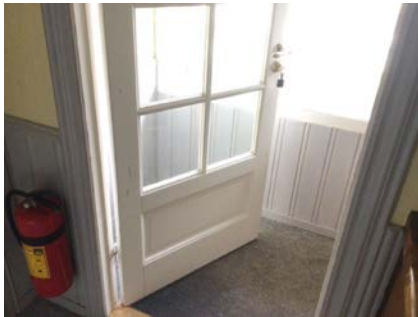
• Det er avvik:  
Inngangsdør mellom felles trapperom og leiligheten oppfyller ikke teknisk forskrift til brannskille mellom enhetene  
Konsekvens/tiltak  
• Tiltak:

Inngangsdører fra felles trappeløp med innerdør av tre med glass

Videre undersøkelse og tiltak bør utføres.

**Kostnadsestimat: 10 000 - 50 000**

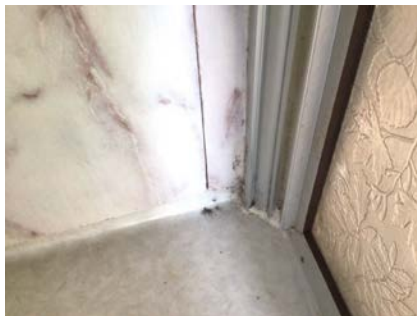
Utettheter i plateskjøt i dusj

Det må gjøres lokal utbedring i plateskjøter i dusj.

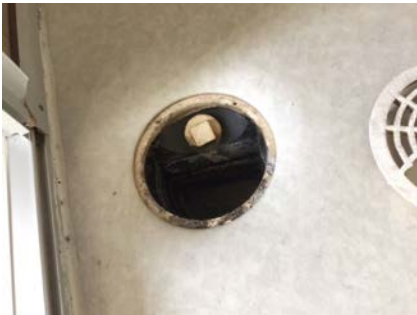
LOFT > BAD

- Det er avvik:
- Det er mulighet for at det kan forekomme vannlekkasje på våtrommet hvor vann ikke vil gå til sluk.
- Begrenset tilgang til sluk fra hele bade, ikke tilgang til sluk fra hele badet.
- Det er påvist avvik i krav til høydeforskjell/fall-løsning på våtrommet.
- Målinger viser at det ikke er fall til sluk (motfall)
- Det er registrert utettheter rundt vannrør bak toalett.

- Overvåk tilstanden jevnlig. For å få tilstandsgrad 0 eller 1 må slukløsningen skiftes ut og sannsynligvis må også membransjiktet skiftes/utbedres. Det er imidlertid vanskelig å si noe om tidspunktet for når dette er nødvendig.

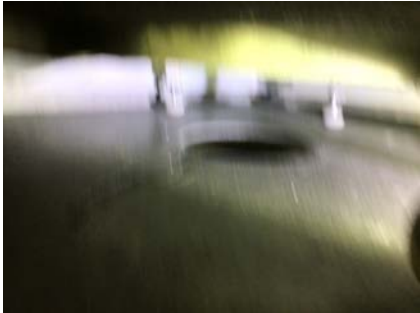
### 2 ETASJE > BAD

Det er påvist skader på baderomsinnredning

Skader på baderomsinnredning

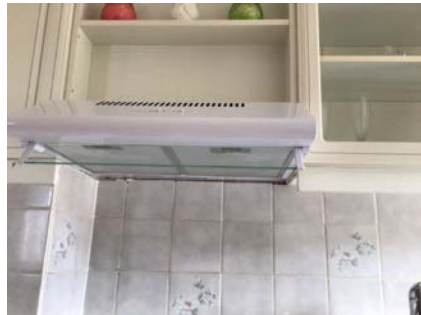
### 2 ETASJE > KJØKKEN

- Det er påvist skader på overflater/kjøkkeninnredning utover normal slitasjegrad.

Det er påvist avvik i fuger over kjøkkenbenk. Bunn av kjøkkenskap under vask har skader. Det mangler komfyrvakt og lekkasjedeteksjon ved oppvaskmaskin/oppvaskkum men det var ikke et krav ved byggeår.

Skader i bunnen av kjøkkenskap under varmtvannsberederen

Skader i kjøkkenskap under vask må det gjøres utbedring/utskifting på. Anbefaler å installere komfyrvakt og lekkasjedeteksjon på kjøkkenet.

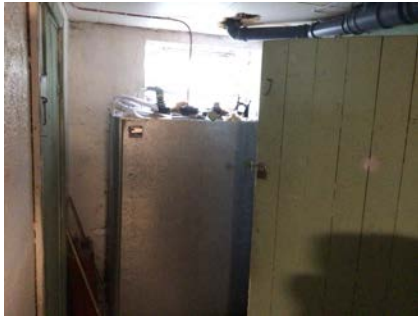
- Det mangler, eller på grunn av alder er det sannsynlig at det mangler, utvendig fuktsikring av grunnmuren ved kjeller/underetasje.

I kjelleren er det registrert fukt gjennomtrengning via grunnmur og betonggulv, noe som er en indikasjon på at dreneringen har svekkelser og skader.

På bakgrunn av synlige fuktutslag i kjelleren må det redneres rundt grunnmuren.

Dette inkluderer også at utvendig side av grunnmuren fuktsikres.
