# Tilstandsrapport

Enebolig

Liljavegen 80 , 2116 SANDER

Befaringsdato: 18.03.2026

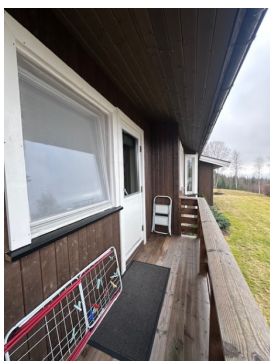
## ! TG 1 Balkonger, terrasser og rom under balkonger

Terrasse på terreng v/stue på 15 m<sup>2</sup>, i trekonstruksjoner. Spaltegulv. Rekkverk m/liggende spiler og håndlist. Utelys. Takoverbygget luftbalkong v/master soverom på 4 m<sup>2</sup>, i trekonstruksjoner. Spaltegulv og rekkverk m/liggende spiler og håndlist. Inngangsparti m/betongheller. Markise v/inngangsdør.

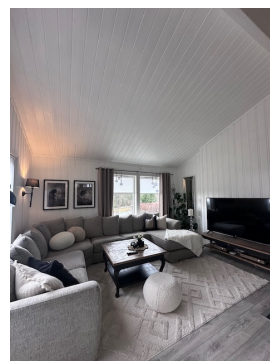
## ! TG 1 Overflater

Pene innvendig overflater med en normal bruksslitasje. De fleste innvendige overflater er fra 2019-2020. Malte profilerte lister.

Gulv. Laminatgulv. Fliser.  
Vegger. Malt panel. Malt mdf. veggplater. Beiset panel.  
Tak. Malt panel (m/downlights i entre). Malt mdf. takplank (m/downlights i bad)..

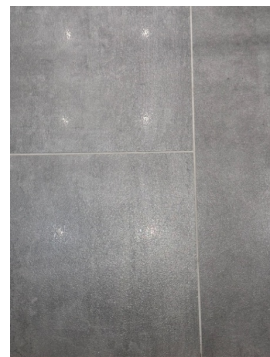
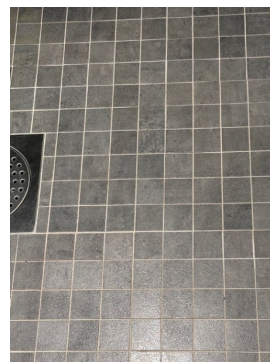
### ! TG 1 Overflater Gulv

Gulvfliser med varme. Høydeforskjell på gulv fra dørterskel til topp slukrist er 70 mm. Generelt skal det kommenteres om fliser, at ved normal liming er det mangelfull fylling av lim under 10-20% av fliser og bom i deler/hele fliser kan forekomme.

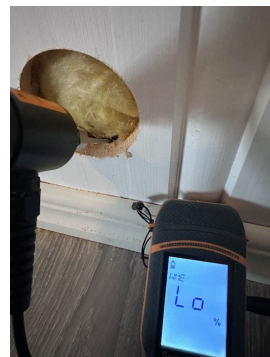
### ! TG 1 Tilliggende konstruksjoner våtrom

Det er boret hull i vegg. Fuktmåling med pigger inne i vegg - mot bad.  
Det påvises ikke fukt over normalen.

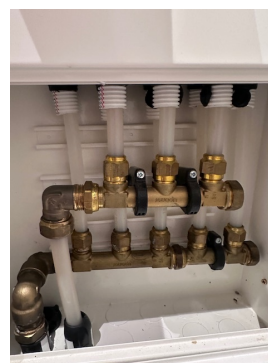
- Det er ikke behov for utbedringstiltak siden anlegget fungerer i dag, men ut ifra alder kan skader plutselig oppstå på eldre anlegg.

Overvåk tilstanden på kobberrør jevnlig. For å få tilstandsgrad 0 eller 1 må kobberrør skiftes ut. Det er imidlertid vanskelig å si noe om tidspunkt for når dette er nødvendig.
