# Tilstandsrapport

Enebolig

Liljavegen 80 , 2116 SANDER

Rapportdato: 20.03.2026

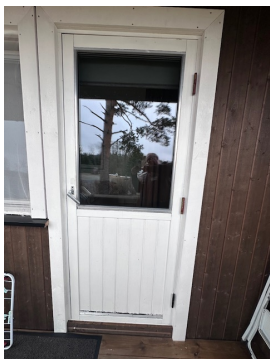
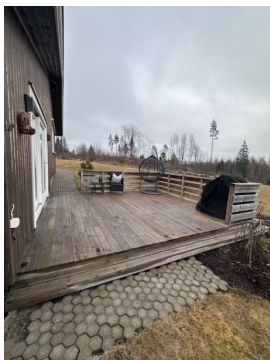
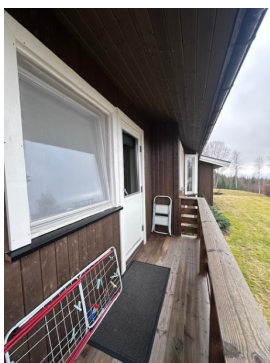
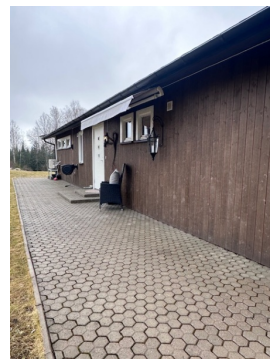
## ! TG 1 Balkonger, terrasser og rom under balkonger

Terrasse på terreng v/stue på 15 m<sup>2</sup>, i trekonstruksjoner. Spaltegulv. Rekkverk m/liggende spiler og håndlist. Utelys. Takoverbygget luftbalkong v/master soverom på 4 m<sup>2</sup>, i trekonstruksjoner. Spaltegulv og rekkverk m/liggende spiler og håndlist. Inngangsparti m/betongheller. Markise v/inngangsdør.

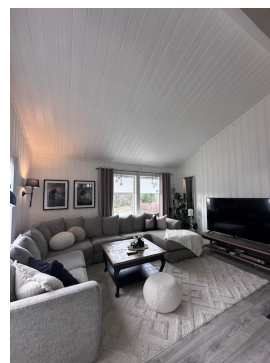
## ! TG 1 Overflater

Pene innvendig overflater med en normal bruksslitasje. De fleste innvendige overflater er fra 2019-2020. Malte profilerte lister.

Gulv. Laminatgulv. Fliser.  
Vegger. Malt panel. Malt mdf. veggplater. Beiset panel.  
Tak. Malt panel (m/downlights i entre). Malt mdf. takplank (m/downlights i bad)..

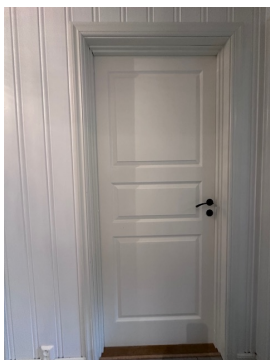
## ! TG 1 Innvendige dører

Formpresset dører.

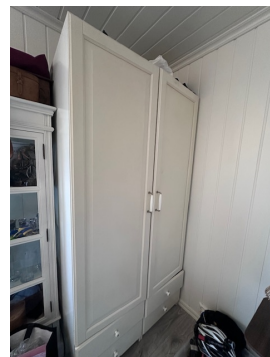
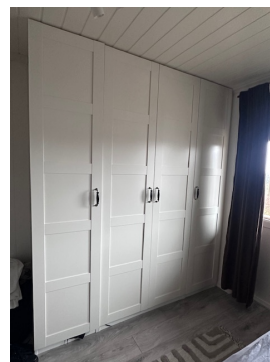
## ! TG 1 Andre innvendige forhold

Garderobeskap i 2 soverom.

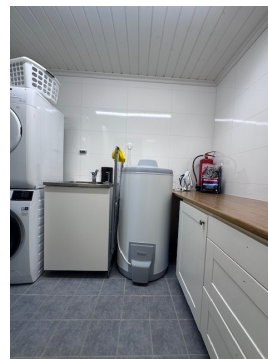
Benk med heldekkende stålvaske, benkeskap m/heldekkende laminat benkeplate, opplegg for vaskemaskin. 200 l varmtvannsbereider. Mekanisk avtrekk.

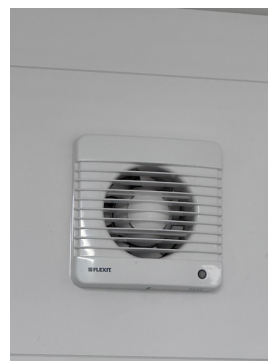
## ! TG 1 Ventilasjon

Veggmontert elektrisk styrt vifte.

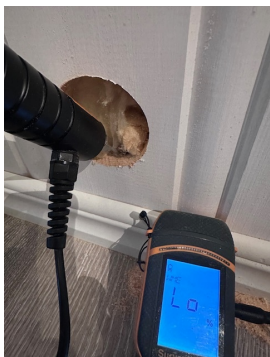
## ! TG 1 Tilliggende konstruksjoner våtrom

Det er boret hull i vegg. Fuktmåling med pigger inne i vegggen - mot vaskerom. Det påvises ikke fukt over normalen.

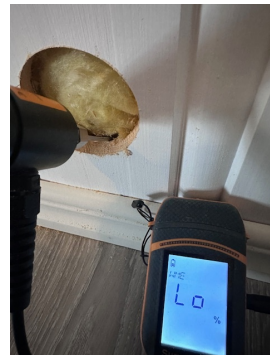
### ! TG 1 Tilliggende konstruksjoner våtrom

Det er boret hull i vegg. Fuktmåling med pigger inne i vegg - mot bad.  
Det påvises ikke fukt over normalen.

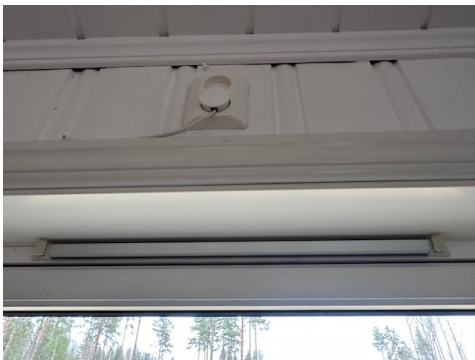
- Det er påvist mangelfull ventilasjon på ett eller flere rom i boligen.

Monter mekanisk avtrekk toalettrom.
