Tilstandsrapport

Boligbygg med flere boenheter

Brannvaktsgate 25 B, 3256 LARVIK

Befaringsdato: 15.01.2025

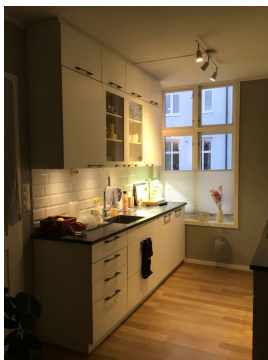
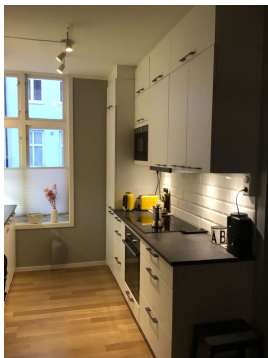
1 ETASJE > ENTRE/GANG/STUE/KJØKKEN

Innredningen og overflater med normal overflateslitasje. Det er montert innebygde enheter som oppvaskmaskin, stekeovn, kjøøl/fryseskap, mikro ovn og induksjonstopp. Det ble ikke registrert fukt i typiske fuktutsatte steder som oppvaskbenk, oppvaskmaskin eller kjøleskap. Det er montert vannføler i benkeskap og komfyrvakt (løs på befaringen).

TG 1 Avtrekk

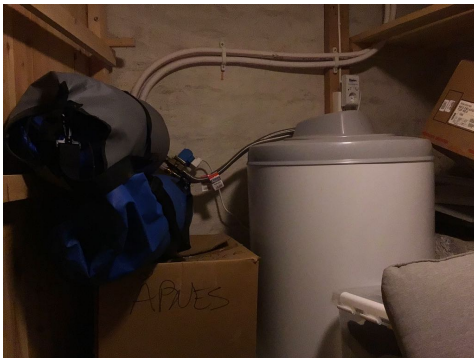
VV-tank som er montert i 2016. Den står plassert i bod i kjeller. Det er vannføler v/v-tank.
