Tilstandsrapport

📍 Setervegen 12 , 6522 FREI

gnr. 121, bnr. 167

Befaringsdato: 23.04.2026

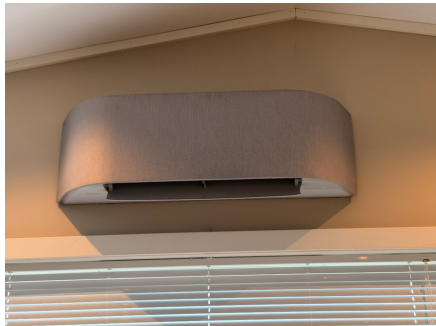
Boligen blir oppvarmet ved bruk av elektrisk varme, varmepumpe og peisovn.
Det er ukjent alder på varmepumpe og det er ukjent om det har vært service på varmepumpe i senere tid.
