# Tilstandsrapport

Enebolig

Norums vei 1B , 1739 BORGENHAUGEN

Befaringsdato: 20.01.2026

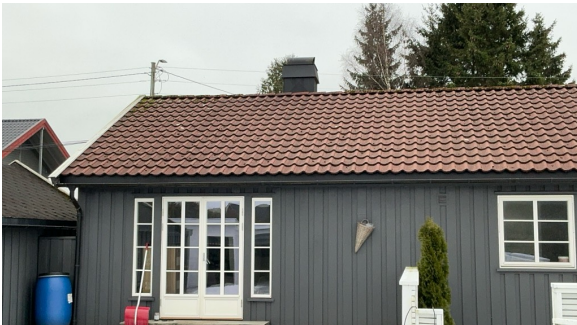
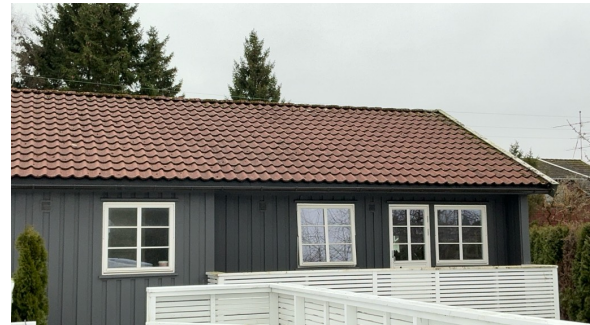
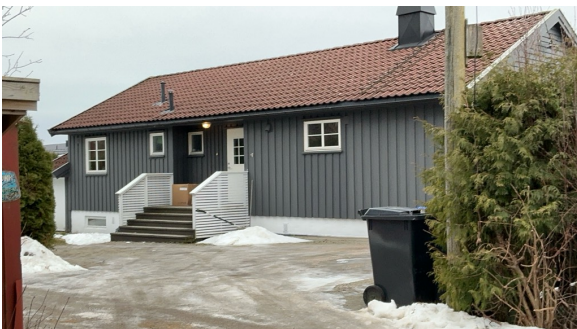
Det er observert avskalling av maling og synlig råteskade i bordverk ved takfot/gesims. Forholdet er synlig fra bakkenivå.

Det bør vurderes å montere snøfangere for å hindre risiko for snøras som kan medføre skade.

Skadet bordverk bør skiftes ut og overflater behandles. Samtidig anbefales kontroll av tilstøtende konstruksjoner og takrenneløsning for å sikre tilfredsstillende avrenning.
