**Salgsobjekt:** Enebolig  
**Eierform:** Eiet  
**Byggeår:** 1975  
**BRA-i/BRA Total** 190/219 kvm  
**Tomtstr.:** 831.7 kvm  
**Soverom:** 4  
**Antall rom:** 5  
**Gnr./bnr.** Gnr. 1050, bnr. 126  
**Oppdragsnr.:** 1109260003

# Ferieidyll året rundt - Hyggelig enebolig med basseng, skjermet hage og garasje på Borgenhaugen!

# Innhold

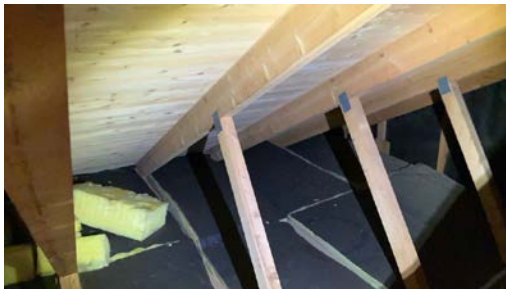
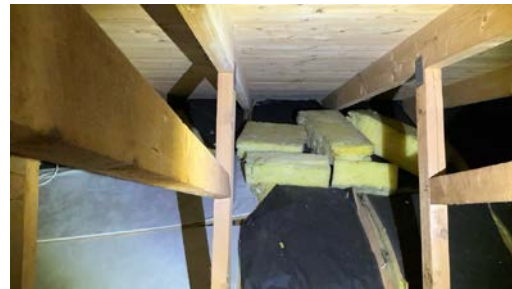
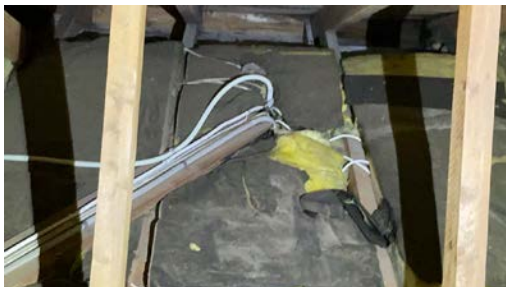
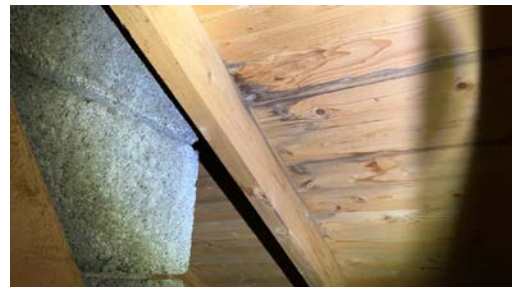
- Det er begrenset/dårlig ventilering av takkonstruksjonen.
- Det er påvist avvik rundt gjennomføringer i takflaten.

- Lokal utbedring bør utføres.

Det anbefales å etterisolere og omfordele isolasjonen slik at det oppnås jevnt og sammenhengende isolasjonssjikt. Samtidig bør lufting og gjennomføringer kontrolleres.

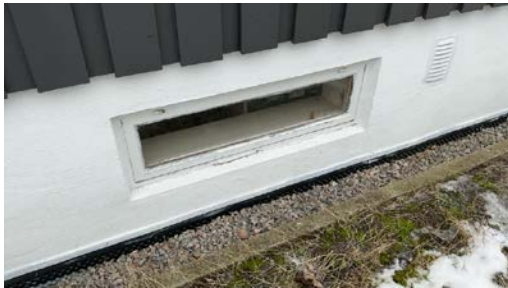
## TG 2 Vinduer

Sidebord, panel og/eller vindusomramming står i kontakt med under- og overbeslag. Dette fører til at treverket trekker opp fuktighet ved nedbør og vannavrenning.

Fukt som suges opp i endeved og omramming øker risikoen for oppsprekking, råte og redusert levetid på kledningsdetaljer. Dette kan gi behov for utskifting tidligere enn normalt.

- Det er påvist at enkelte vinduer er vanskelig å åpne/lukke.
- Karmene i vinduer er slitte og det er sprekker i trevirket.

Det er ikke montert vannbrettbeslag på vinduer i kjeller, noe som øker risikoen for fuktinntrengning i veggen.

Det anbefales å etablere nødvendig klaring mellom treverk og beslag, samt utbedre detaljer slik at vann ledes bort fra treverket. Skadet treverk bør utbedres eller skiftes ut og overflater behandles.

- Det må påregnes noe vedlikehold og at enkelte vinduer må skiftes ut.

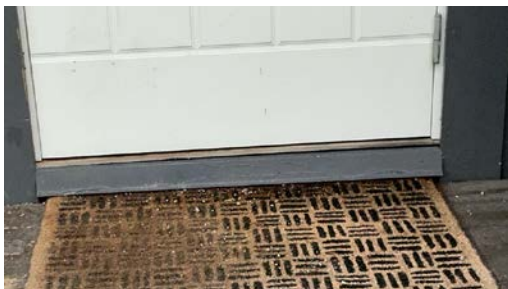
Løst beslag under dør. Må festes bedre.

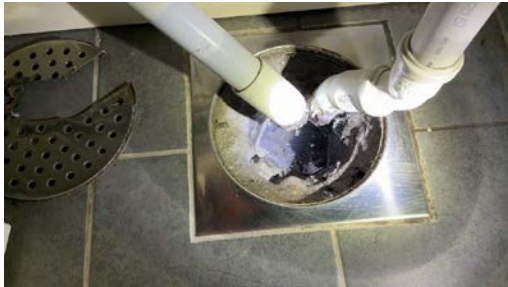
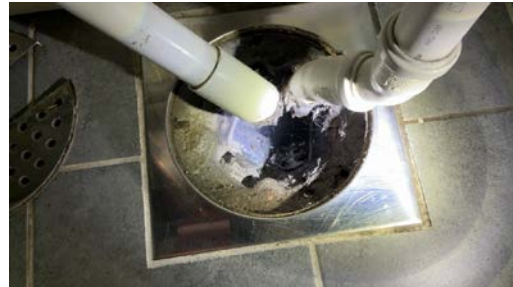
- Det må gjøres nærmere undersøkelser. Manglende membran/tettesjikt medfører risiko for lekkasjer og fukt i konstruksjonen.

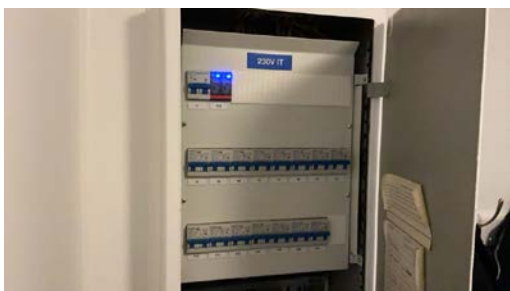
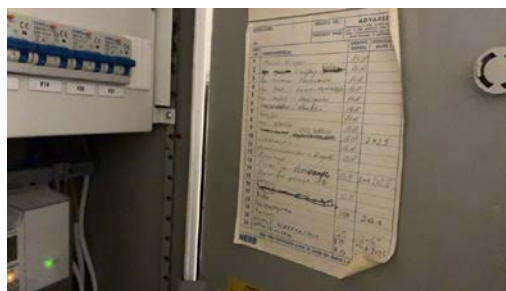
Mangelfull og utdatert kursfortegnelse kan gi redusert oversikt og økt risiko for feilbruk og utfordringer ved feilsøking. Det kan ikke bekreftes at anlegget fullt ut tilfredsstiller dagens sikkerhetskrav.
