# Tilstandsrapport

Enebolig med garasje/carport.

Sankthansstien 43, 2816 GJØVIK

# gnr. 56, bnr. 38

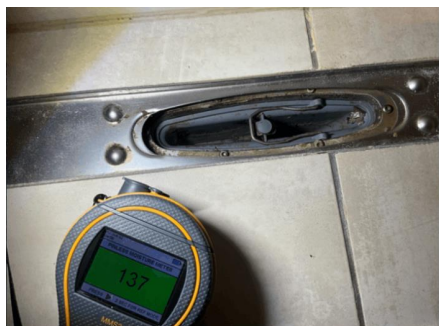
### TG 1 Sluk, membran og tettesjikt

Rennesluk.

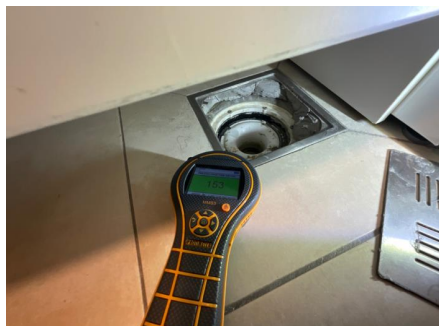
### TG 1 Sluk, membran og tettesjikt

Plastsluk.

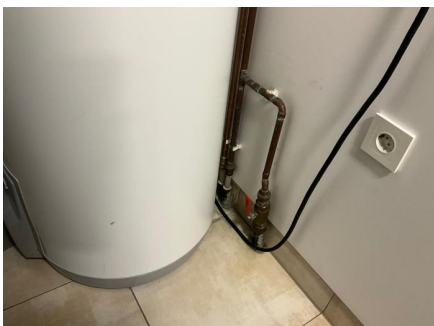
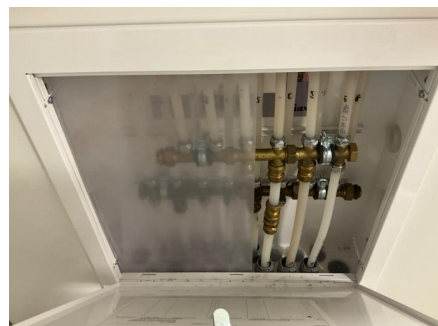
### ! TG 1 Vannledninger

Synlige vannrør i: Plast, rør-i-rør. Innvendig hovedstoppekran er plassert i vaskerom i kjeller. Anlegget er ikke teknisk vurdert. Jeg er ikke VVS fagmann, kontakt rørlegger for evt. nærmere kontroll av anlegget. Bunnledningene og utvendige ledninger er nedgravd og ikke tilgjengelig for inspeksjon. Tilnærmet flatt gulv ved avløp fra rørskap som gjør at evt. lekkasje vann kan ledes ut av rommet og ikke til sluk.

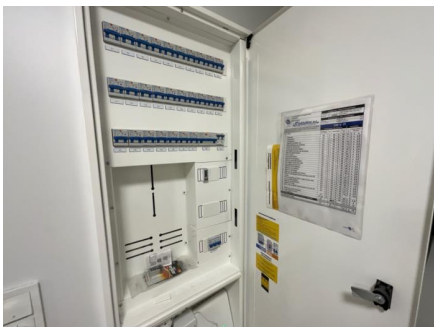
Punkt nummer 1-7 er besvart av eier og er ikke takstingeniørens vurdering. Kapasitet på kurser bør vurderes av kjøper, da man vil ha individuelle behov og dette påvirkes av bruksmønsteret i boligen. Jeg er ikke el. fagmann og det er ikke foretatt kontroll av det elektriske anlegget. Kontroll utført av sertifisert EL-kontrollør/takstmann anbefales derfor på generelt grunnlag. Det vil alltid kunne finnes avvik ved nøye gjennomgang av anlegget av fagperson selv om jeg ikke har sett dette eller kommentert det her. Kostnader til retting vil kunne påregnes.
