Johan Falkbergets veg 55, 2407 ELVERUM

**Koselig, lys og vedlikeholdt
enebolig med praktisk løsning på
én flate. Nyere garasje med bod.
Skjernet terrasse og hage**

Nøkkelinformasjon

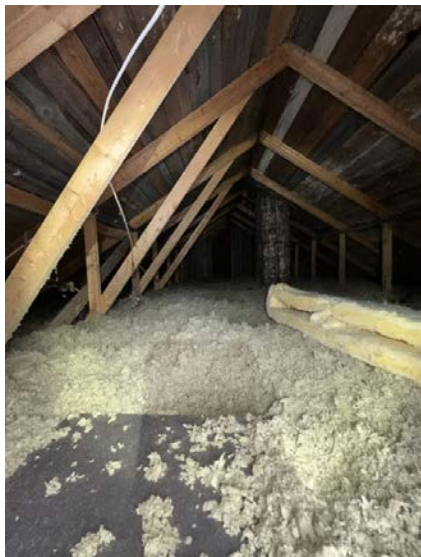
Viser kaldtloft med adkomst via luke i gavlvegg.

Ytterligere adkomst for inspeksjon av hele loftkonstruksjon og gjennomføringer må etableres.

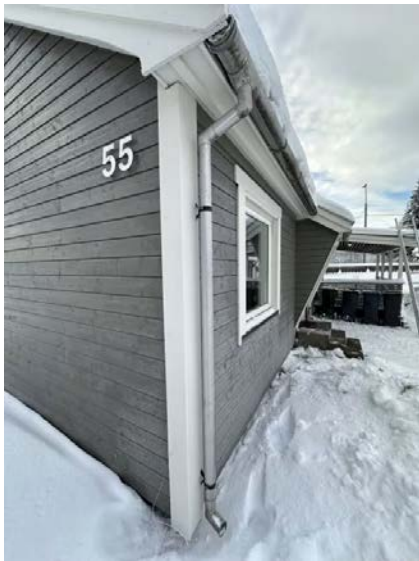
Viser takrenne og nedløpsrør med utkast.

Type	Metall
Takrenner og nedløp av metall.	
Er det utført arbeider på anlegget etter byggeår?	Ukjent
Er det synlige skader på renner/nedløp?	Ja
Oppsummering av renner og nedløp	
TG-2	
Det registreres nedbøy/skjevheter i takrenner.	
Mer enn forventet brukstid er passert på renner, nedløp og beslag.	
Anbefalte tiltak / ytterligere undersøkelser anbefales	
Drensrør anbefales montert på nedløp slik at overflatevann blir ført bort fra grunnmur.	
Overvåk tilstanden jevnlig. For å få tilstandsgrad 0 eller 1 må beslag/renner/nedløp skiftes ut, men tidspunktet for når dette er nødvendig er vanskelig å si noe om.	
Takrenner og beslag skiftes normalt sammen med takteking.

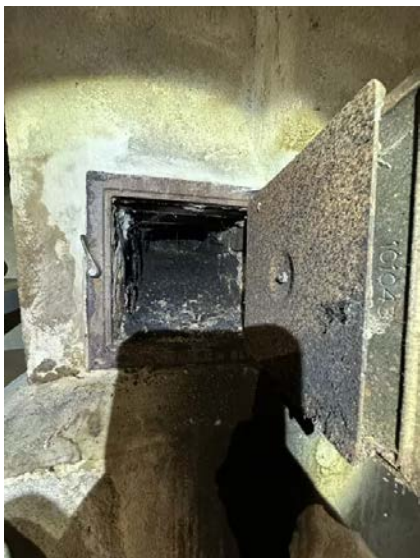
Type pipe	Tegl
Innvendig ett-løps teglpipe. Helbeslått pipeløp over tak.	
Pipevange og brannmur i stue med malte fliser, øvrige vanger i 1.etasje med puss/malebehandling.	
Sotluke i kjeller. Sotluke er vanskelig å åpne grunnet rustskader.	
Er det montert ildsted?	Ja
Type ildsted	Vedovn
Dersom teglpipe - er 1 eller flere sider av pipen innkledd?	Nei
Er det påvist avvik ved ildsted/feieluke/sotluke i forhold til avstand brennbart materiale?	Nei
Skorstein over tak er inspisert fra:	Ikke kontrollerbart

Viser sotluke plassert i kjeller.

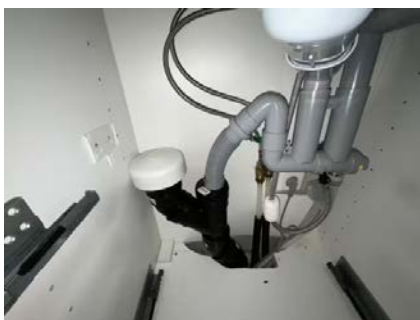
Viser vann og avløpsinnstallasjoner under kum.

Det registreres svelleskade på front til oppvaskmaskin og front under vask trolig pga vannsøl.

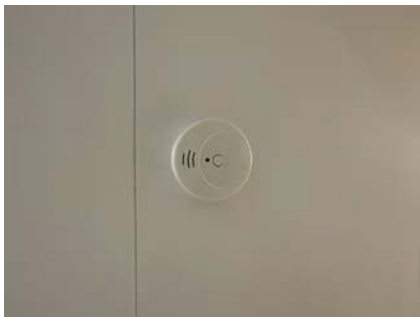
Viser brannvarsling i himling.

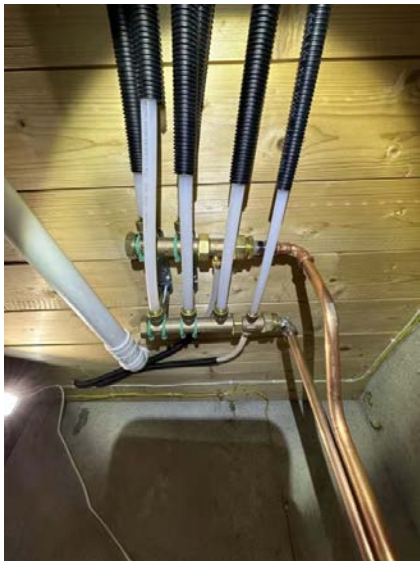
Viser fordeler for rør i rør montert i himling i kjeller.

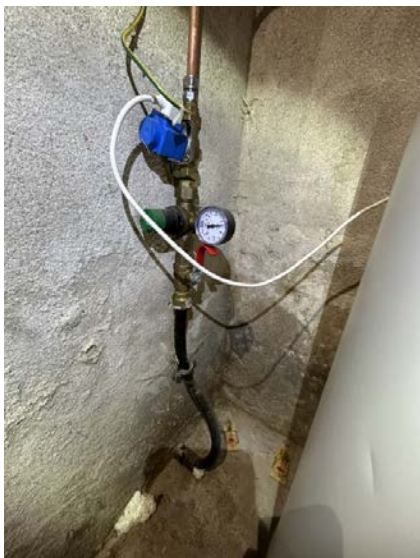
Viser vanninntak, magnetventil og hovedstoppekran plassert i kjeller.

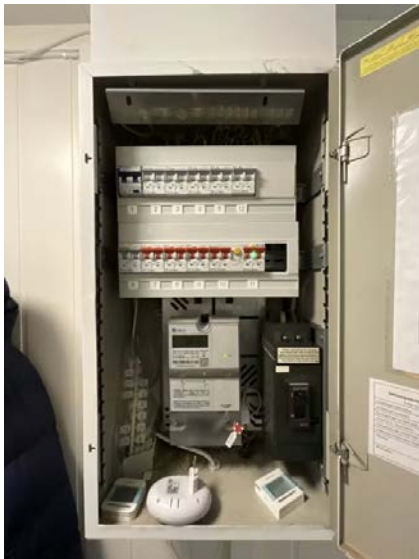
Viser sikringsskap plassert i gang.

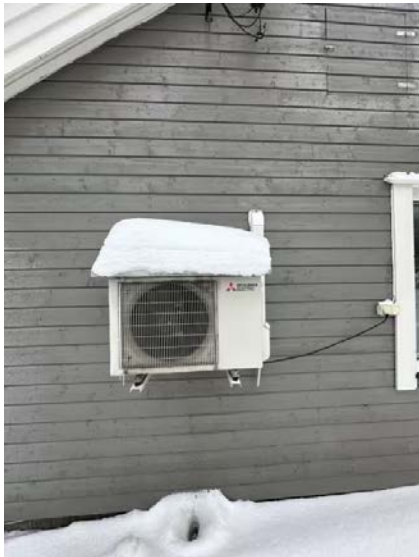
Viser utedel luft til luft varmepumpe.

Dokumentasjon/service på varmepumpe må utføres.

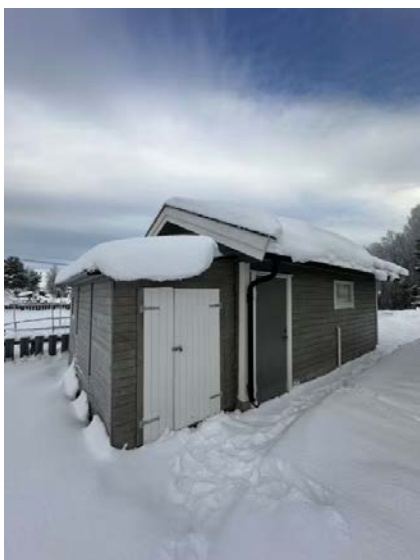
Viser inntilbygget bod i bakkant av garasje.
