Johan Falkbergets veg 55, 2407 ELVERUM

**Koselig, lys og vedlikeholdt  
enebolig med praktisk løsning på  
én flate. Nyere garasje med bod.  
Skjernet terrasse og hage**

**Salgsobjekt:** Enebolig  
**Eierform:** Eiet  
**Byggeår:** 1942  
**BRA-i/BRA Total** 83/107 kvm  
**Tomtstr.:** 816 m<sup>2</sup>  
**Gnr./bnr.** Gnr. 28, bnr. 134  
**Oppdragsnr.:** 1211250005

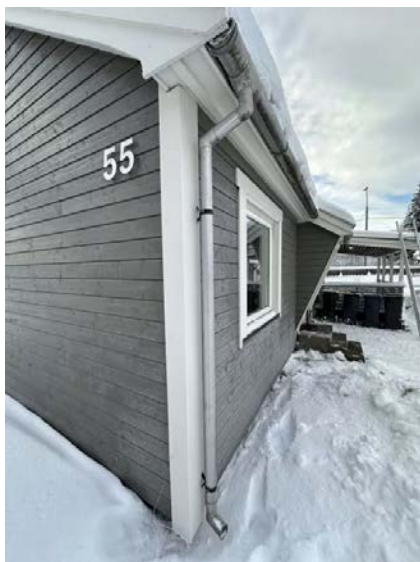
## 6.9 Renner og nedløp

Viser takrenne og nedløpsrør med utkast.

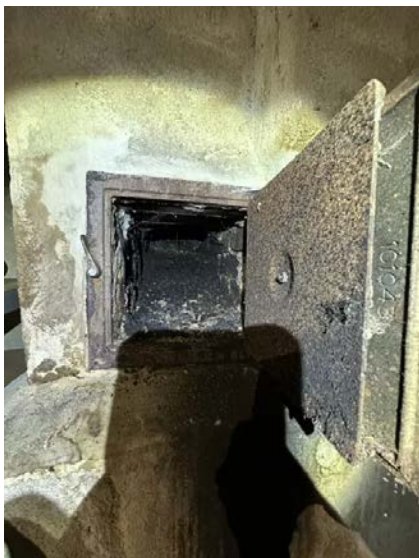
Sotluke i kjeller. Sotluke er vanskelig å åpne grunnet rustskader.

Viser sotluke plassert i kjeller.

Med bakgrunn i påviste avvik og for en vurdering av eventuelle tiltak anbefales en ytterligere kontroll av pipa/ildsteder utført av brann- og feiervesen.

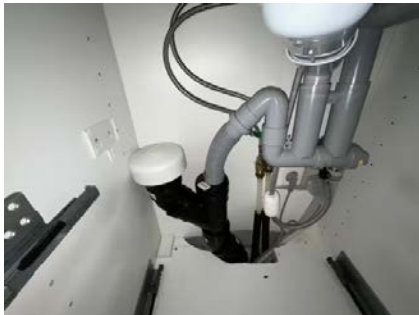
Viser vann og avløpsinnstallasjoner under kum.

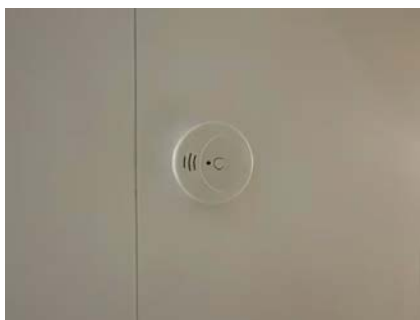
Viser brannvarsling i himling.

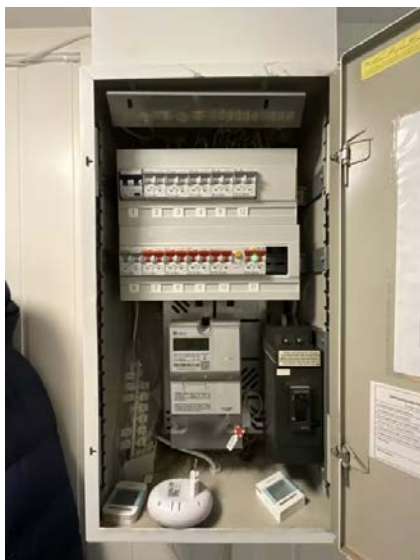
Viser sikringsskap plassert i gang.

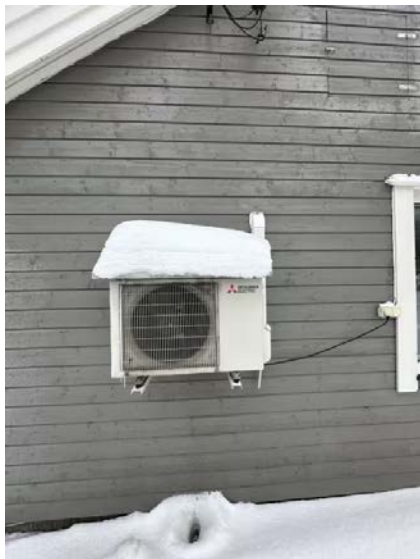
Viser utedel luft til luft varmepumpe.

Dokumentasjon/service på varmepumpe må utføres.

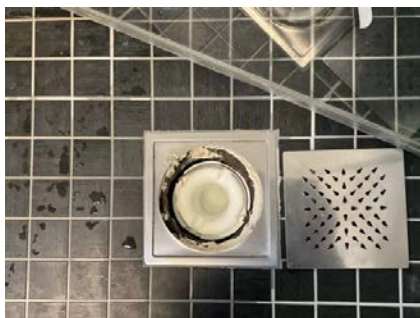
Viser sluk i dusjsonen.

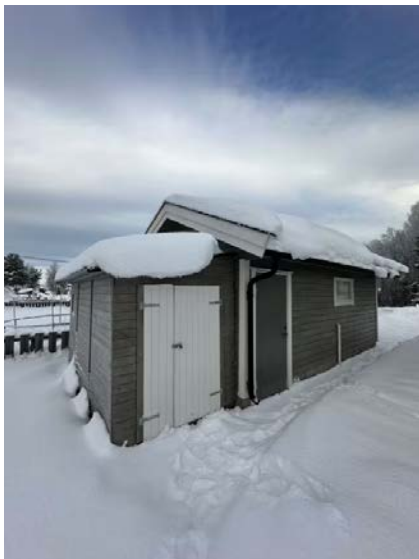
Viser inntilbygget bod i bakkant av garasje.
