# Tilstandsrapport

Enebolig

Aspveien 8, 8616 MO I RANA

Befaringsdato: 19.02.2026

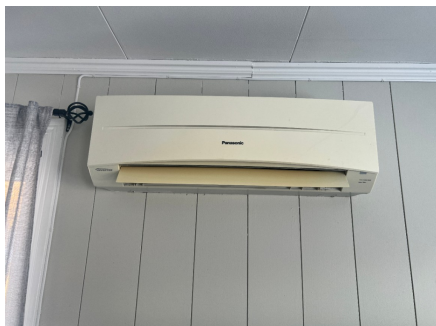
- Det er ikke behov for utbedringstiltak siden varmesentralen fungerer i dag, men ut ifra alder kan skader plutselig oppstå på eldre anlegg.
