Aspveien 8, 8616 MO | RANA

**Enebolig med fantastisk utsikt |  
Innholdsrik | Beliggende i blindvei

Befaringsdato: 19.02.2026    Rapportdato: 11.03.2026    Oppdragsnr.: 10865-1438    Eiendomsverdi ref nr: Z13302  
Autorisert foretak: Helgeland BBL    Sertifisert Takstingeniør: John-Roger Hansen    Vår ref: J.R.Hansen

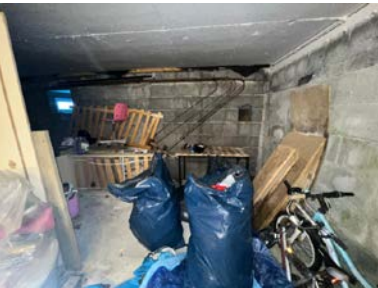
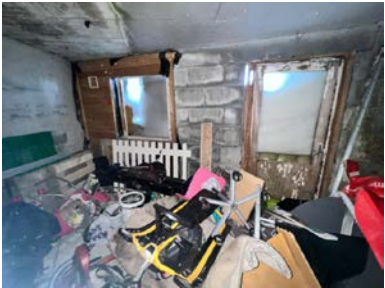
Alle overflater må totalrenoveres.

Kostnadsestimat: 200 000 - 500 000

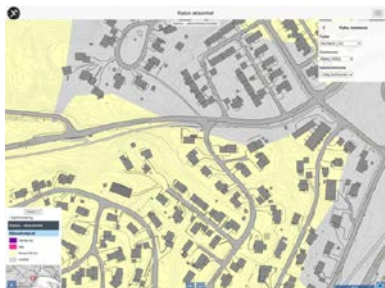
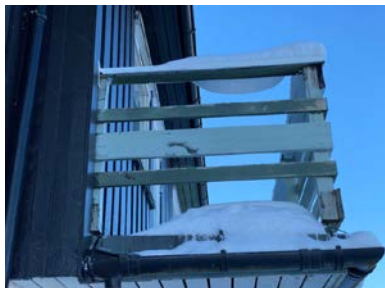
Eiendommen ligger i flg. Radonkart i et område med moderat til lav aktsomhetsgrad for radon. Åpning mellom liggende bord på rekkverket på luftbalkongen må endres.

- Åpninger i rekkverk på balkong eller terrasse må endres for å tilfredsstille krav på byggemeldingstidspunktet.
- Rekkverk må monteres på balkong eller terrasse for å lukke avviket.
- Innhent en kvalifisert elektrofaglig person for å kontrollere det elektriske anlegget.
- Rekkverk på innvendig trapp må monteres for å lukke avviket.
- Det bør gjennomføres radonmålinger.
