Vålgutua 65, 2436 VÅLER I SOLØR

## Nøkkelinformasjon

# Tilstandsrapport

Befaringsdato: 01.10.2025

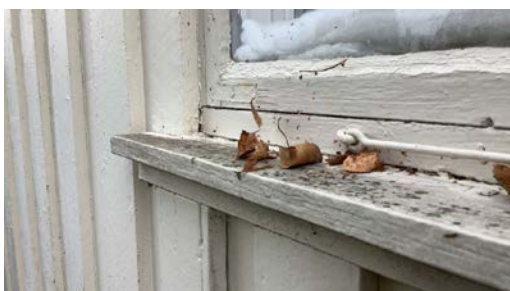
Vannbrett under vinduer har utilfredsstillende fall fra vindu, og dette kan føre til fuktinntrenging i vegg.

Vannbrett har ikke tilfredsstillende fall fra vindu.

Vannbrett bør endres slik at disse monteres med fall fra vinduer.

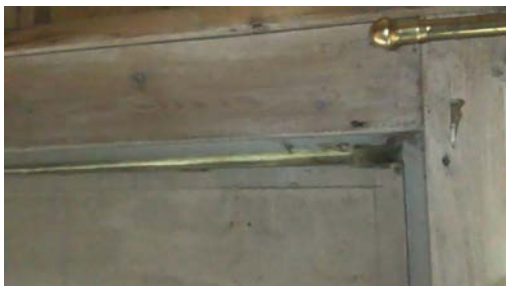
Det lyser inn mellom dør og dørkarm.

Åpninger kan utbedres med tettelist mellom karm og dørblad, men det vil være hensiktsmessig å påregne utskifting av dører.

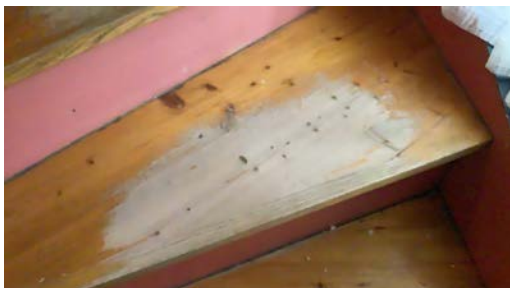
Slitasje i trapp.

Trapp bør vedlikeholdes.

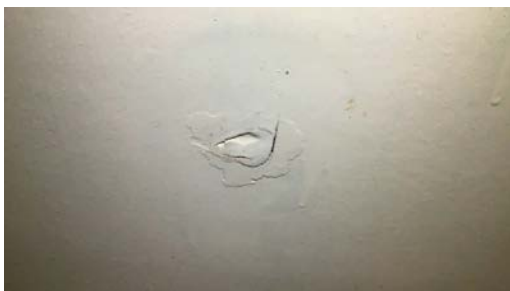
- Det er påvist avvik som tilsier at det bør foretas tiltak på enkelte dører.

Eksempel på slitasje på dør.

- Enkelte dører må justeres.

Dører bør vedlikeholdes.

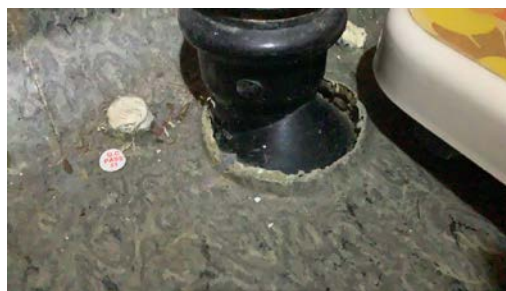
Utett vinylbelegg rundt gjennomføring.

- Våtrommet må totalrenoveres. Alle forhold med tettesjikt, våtsone, sluk m.m. må dokumenteres.

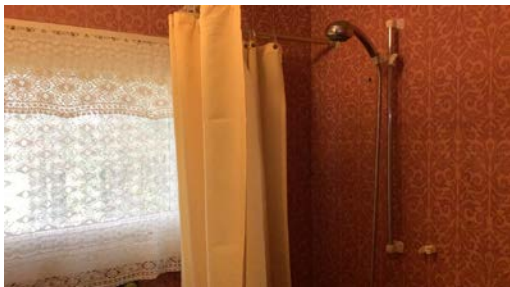
Vindu er plassert i den definerte våtsonen.

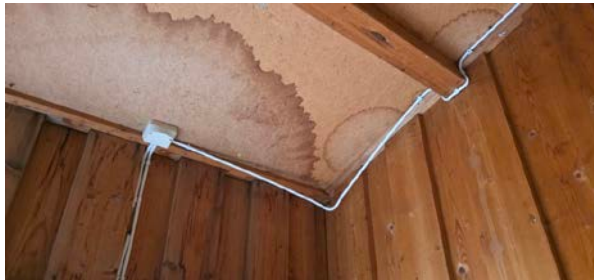
**Bilde 2** Kabel er løs og bør festet. Entre.

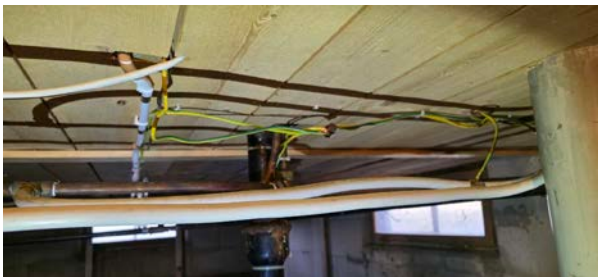
**Bilde 3** Løs jordledning, mangler noen fester. Kjellertak under kjøkken.

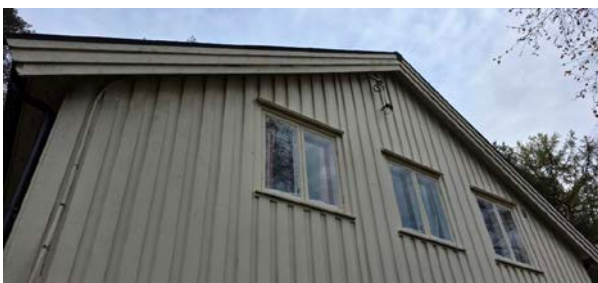
**Bilde 5** Gamle inntakskabel bør fjernes.

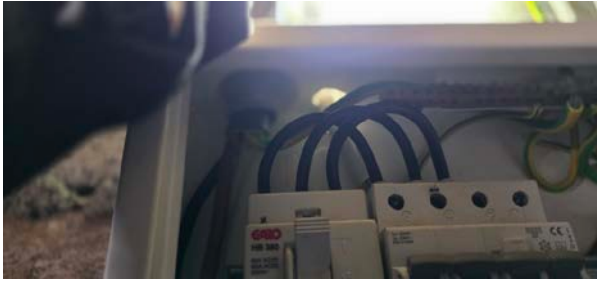
Bilde 1 Nippel mangler i skap kjeller.

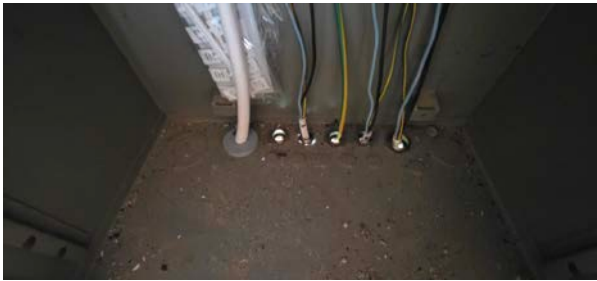
Bilde 3 En del manglende nippler, tetting i tavle 2 etasje.

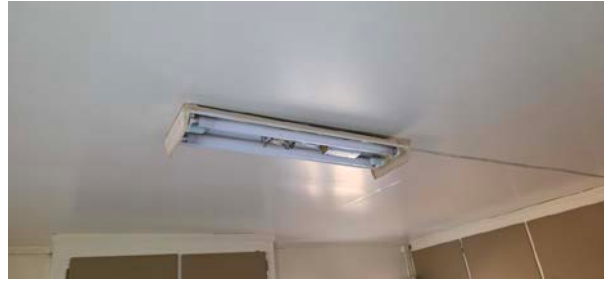
**Bilde 2** Lampe tak mangler skjerm og er løs i enden

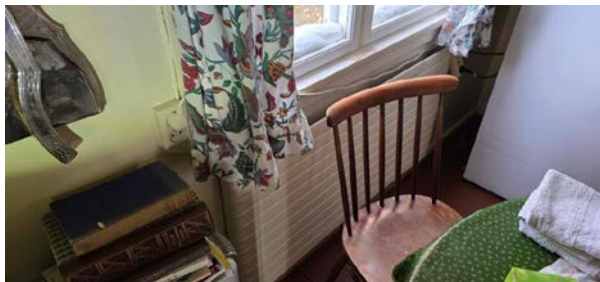
**Bilde 1** Ujordet stikk ved ledende radiator til kjøleskap på kjøkkenet medfører berøringsfare.

**Paragrafer****FEL § 20 og FEB 91 § 413.3.1 Rødboka og FEB 88 § 408-406. Jordet utstyr var for nære u-jordet utstyr**
