Tilstandsrapport

Fritidsbolig

Oksøya 26 og 28 , 3950 BREVIK

Rapportdato: 13.04.2026

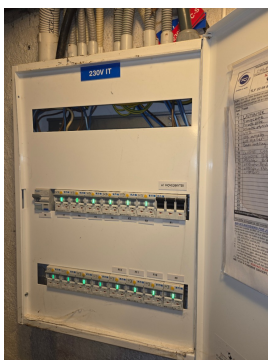
Noe gjenstående arbeider som bør slutføres.

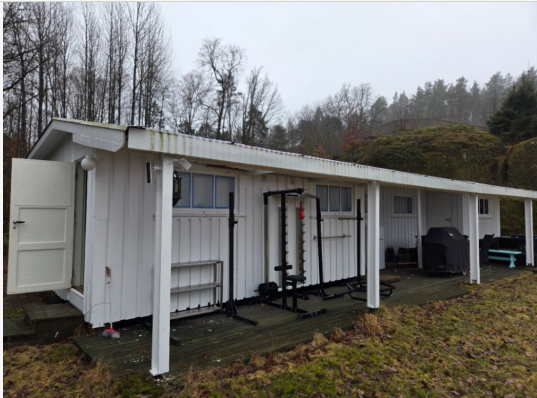
Frittstående anneks oppført i trekonstruksjon med areal over ett plan. Inneholder 3 seksjoner med soverom og gangareal. Anneks er etablert med pilarer til grunn/løsmasser. Yttervegger i bindingsverk tekket med stående trepanel utvendig. Innvendig panelt. Plassbygget pulttak tekket med papp membran. Oppgraderinger må beregnes på grunn av elde og slitasje. TG 2.

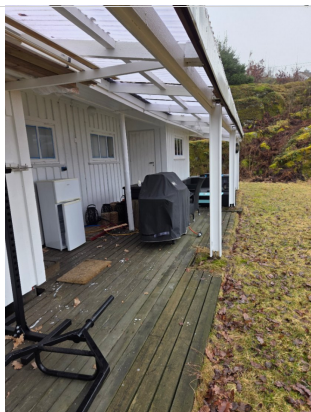
Utvendige forhold

Yttervegger i bindingsverk tekket med stående trepanel. Overbygget terrasse med lett tak i plastplater. Ukjent hvordan terrasse er fundamentert til grunn. Synlig vær slitasje på bygningselementer som vurderes som normalt sett med tanke på alder.

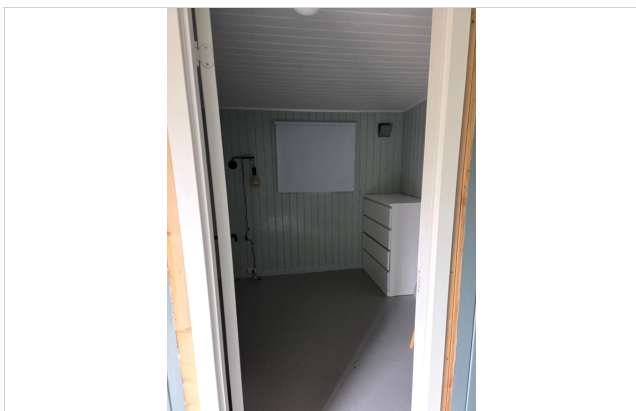
Innvendige forhold

Innvendig overflater består av panel og malt overflater. Malt belegg og gulvbord på gulvflater. De fleste overflater malt de senere år.

Vinduer består av enkle vinduer med rammer og karmen i malt trevirke fra byggeår.

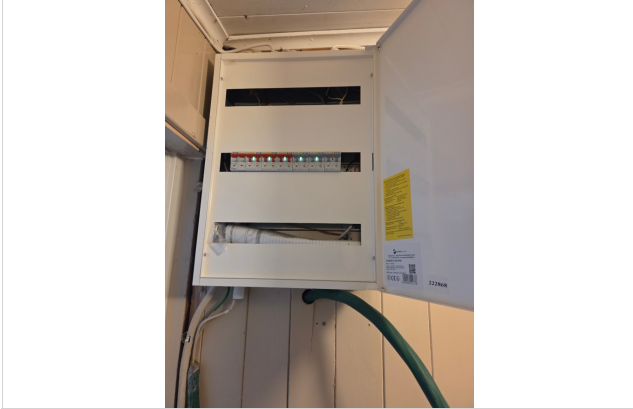
Tekniske installasjoner

Innlagt strøm. Nytt el-skap med automat sikringer. Fremlagt ny el-tilførsel, men ikke tilkoblet el-skap. Obs på noe gjenstående arbeider.

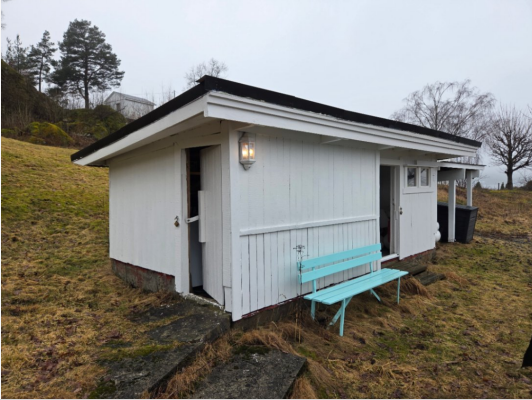
Båthuset

TG 2.
