# TILSTANDSRAPPORT

Ytre Markeveien 20

01.12.2025

Befaring utført den 17.11.2025 av:

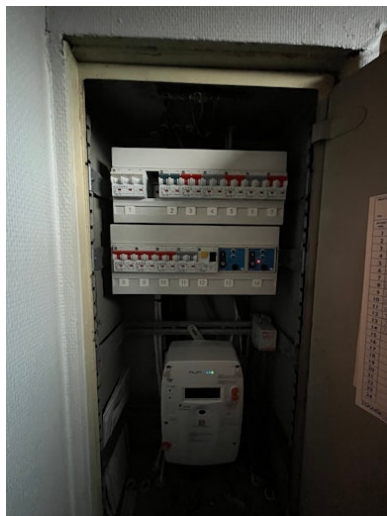
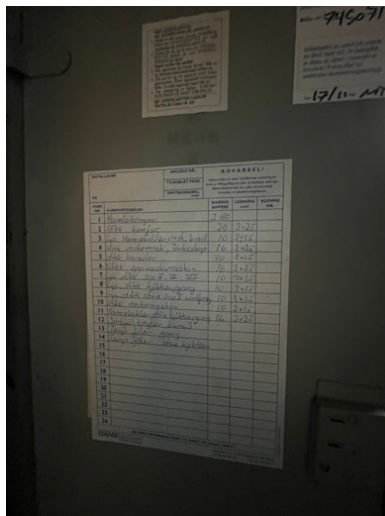
## Bilde

Det er likevel foretatt en enkel vurdering av anlegget basert på selgers informasjon og besiktelse av synlige deler i boligen. Undersøkelsen er basert på spørsmål og punkter fra forskriften Tryggere Bolighandel som ble vedtatt 01.01.2022.
