# Tilstandsrapport

Leilighet

Slåttsvelia 12, 2386 BRUMUNDDAL

Befaringsdato: 03.03.2025

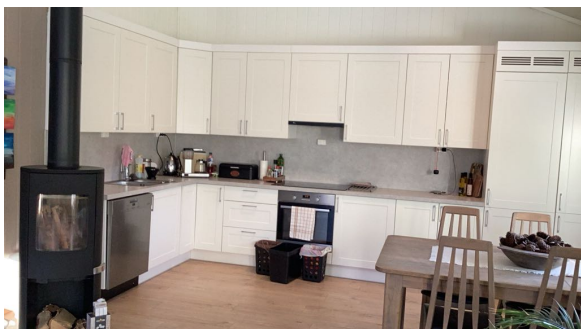
Oversiktsbilde

- Det må påregnes lokal utbedring/utskiftning.

Behov for vedlikehold. For å lukke tiltaket må det gjøre tiltak.
