Tilstandsrapport

Fritidsbolig

Storfugllia 3, 2460 OSEN

Befaringsdato: 02.07.2024

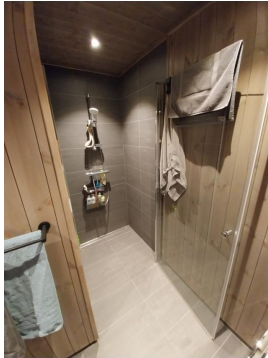
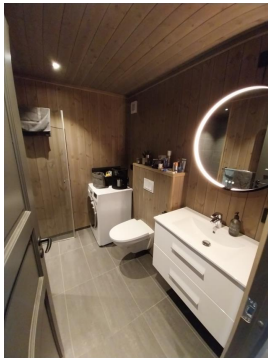
1. ETASJE > BAD

! TG 1 Sluk, membran og tettesjikt

Slukmansjett eller smøremembran kunne ikke påvises ved valgte slukløsning. Ukjent fuktsikring under fliser, evt fuktsikring kan være utført med smøremembran, banemembran under påstøp. Fremlagt ferdigattest hvor uavhengig kontroll inngår som en del av dokumentasjonen.

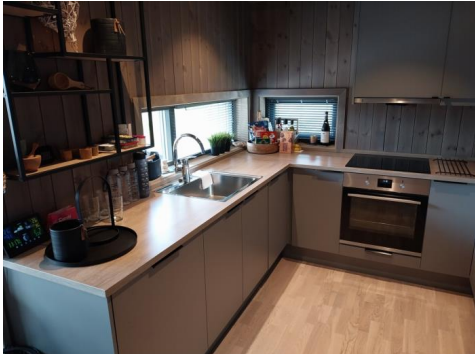
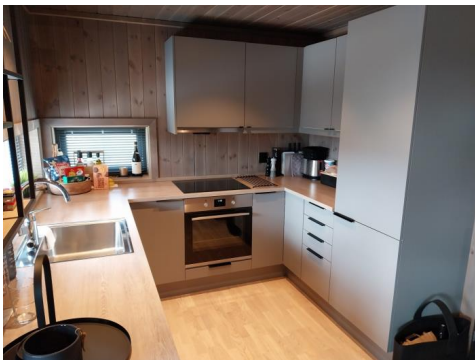
1. ETASJE > KJØKKEN

TG 1 Avtrekk

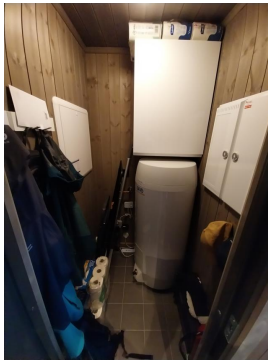
Bereder fra 2021 plassert i teknisk bod med lekkasjevakt. Bereder med volum 194 liter, vannførende tilkoblinger med fleksible rør. Strømtilkoblet med fast tilkobling, uten sikkerhetsbryter. Ekspansjonskar for trykkutjevning tilknyttet bereder. Funksjon og tilstand må vurderes av fagmann.
