# Tilstandsrapport

Enebolig

Haldenveien 20, 1920 SØRUMSAND

Befaringsdato: 26.03.2025

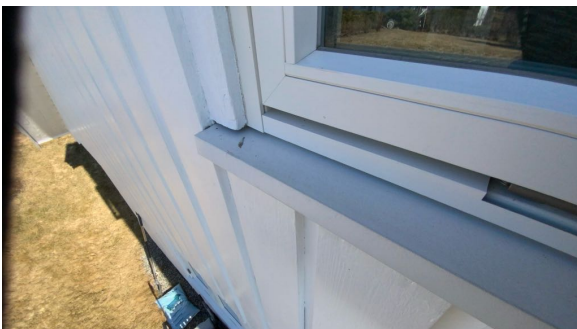
- Karmene i vinduer er slitte og det er sprekker i trevirket.

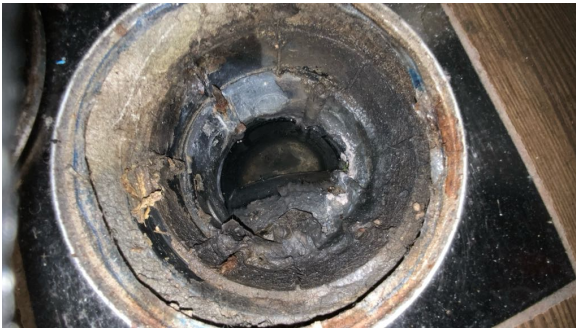
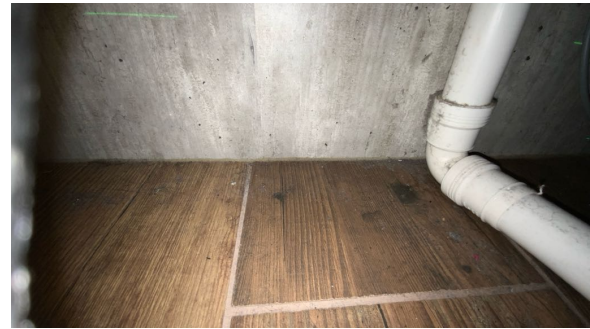
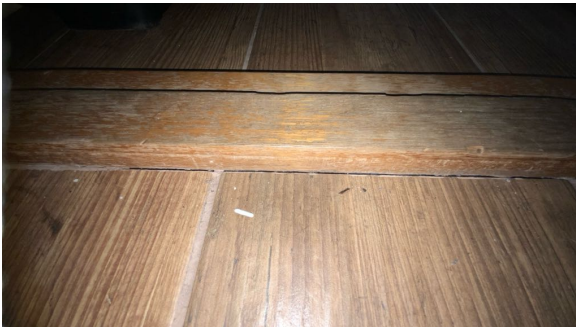
En utett membran kan føre til vanninntrenging i bygningskonstruksjonen, noe som kan forårsake omfattende skader på gulv, vegger og underliggende strukturer.

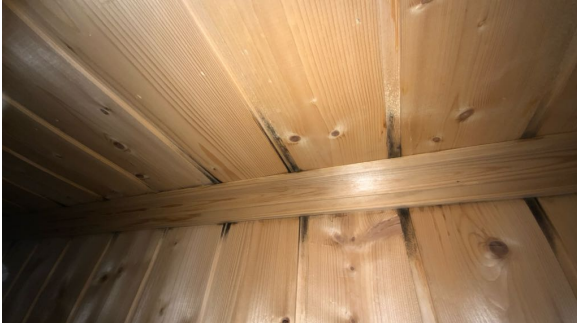
Svertesopp oppstår ofte i områder med høy luftfuktighet. Dette kan tyde på at det er lekkasjer som fører til fuktakkumulering ved at dampsperrer og isolasjonen i overganger ikke er tett. Nærmere undersøkelser før videre bruk av kjølerommet anbefales, da kan utvikle sopp og skader skjult inne i konstruksjonen.

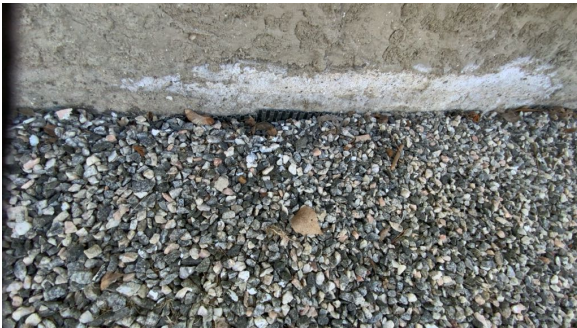
- Overvåk tilstanden jevnlig. For å få tilstandsgrad 0 eller 1 må dreneringen skiftes ut, men tidspunktet for når dette er nødvendig er vanskelig å si noe om.

Det er ingen umiddelbar konsekvens ut fra dagens bruk, men re-drenering må regnes med over tid.
