Haldenveien 20, 1920 SØRUMSAND

**Innholdsrik enebolig med god planløsning, solrik tomt og dobbelgarasje m/løftebukk. Nyere våtrom, 2 stuer og 5 soverom.**

# Tilstandsrapport

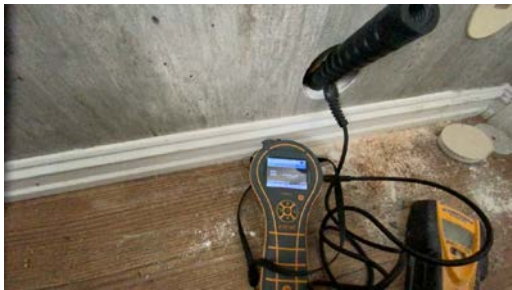
### TG 1 Tilliggende konstruksjoner våtrom

Hulltaking er foretatt uten å påvise unormale forhold. Hulltaking er foretatt ved/i Vaskerom i vegg tilstøtende kjølerom.

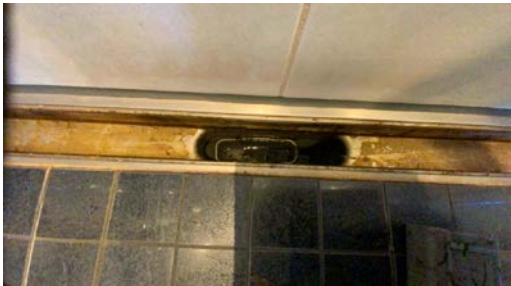
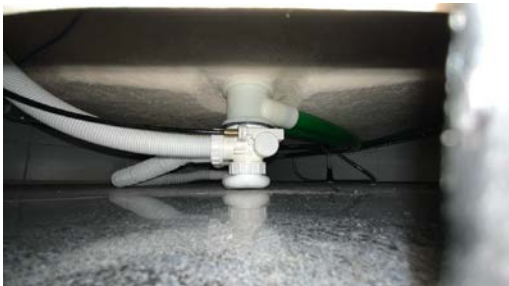
- Det er påvist at høydeforskjell fra topp slukrist til gulv/synlig topp membran ved dørterskel er mindre enn 25 mm.
- Det er påvist at noen fliser har bom (hulrom under).
- Det er påvist avvik i fallforhold til sluk i forhold til krav i forskrift på byggetidspunktet.

Manglende eller utilstrekkelig fall kan føre til at vann ikke ledes effektivt til sluk, noe som kan resultere i vannansamling og potensielle vannskader på gulv og vegger. Tegn til at fliser er løse er når fugemasse mellom flisene sprekker opp. Da må disse skiftes og limes på nytt.

Det er slukrenne ved vegg i dusjonen og banemembran med dokumentert utførelse

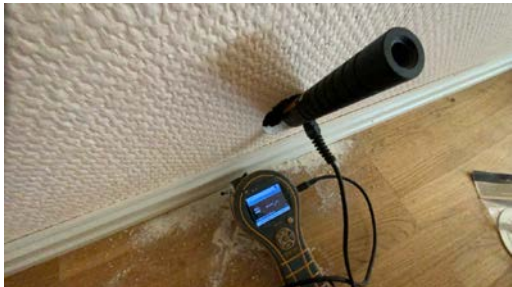
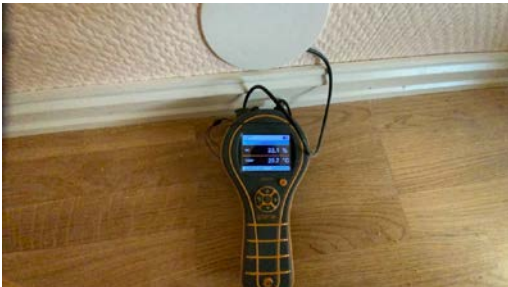
- Det er ikke påvist tilfredsstillende løsning for å synliggjøre lekkasje fra innebygget sisterner.
- Det er påvist skader på innredning.

Det er ikke etablert løsning for å synliggjøre lekkasje noe som kan føre til at vann inne i sisternen ikke blir oppdaget og påfører konstruksjoner fuktskader. Det er ikke dokumentert om det er lagt membran inne og bak sisternen som beskytter mot fukt.

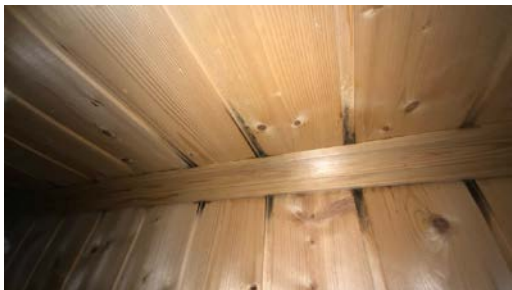
Svertesopp oppstår ofte i områder med høy luftfuktighet. Dette kan tyde på at det er lekkasjer som fører til fuktakkumulering ved at dampsperre og isolasjonen i overganger ikke er tett. Nærmere undersøkelser før videre bruk av kjølerommet anbefales, da kan utvikle sopp og skader skjult inne i konstruksjonen.

- Gjennomføre ytterligere undersøkelser og foreta utbedring av skade.

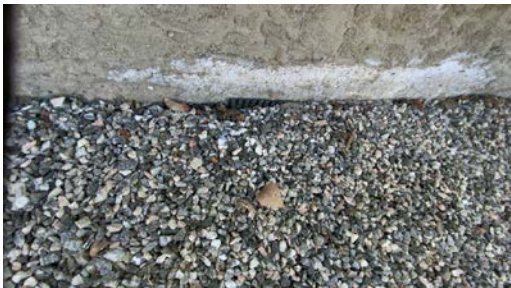
## TG 2 Fuktsikring og drenering

Drenering/fuktsikring som er utført etter vanlige metoder i byggeåret. Det var langt enklere metoder for drenering og fuktsikring enn dagens. Dette kan over tid føre tilgrodd drensmasse kombinert med kapillært oppsug.

Det er ingen umiddelbar konsekvens ut fra dagens bruk, men re-drenering må regnes med over tid.

- Overvåk tilstanden jevnlig. For å få tilstandsgrad 0 eller 1 må dreneringen skiftes ut, men tidspunktet for når dette er nødvendig er vanskelig å si noe om.
