# Tilstandsrapport

Enebolig

Grindhågen 13, 8762 SLENESET

Befaringsdato: 19.08.2024

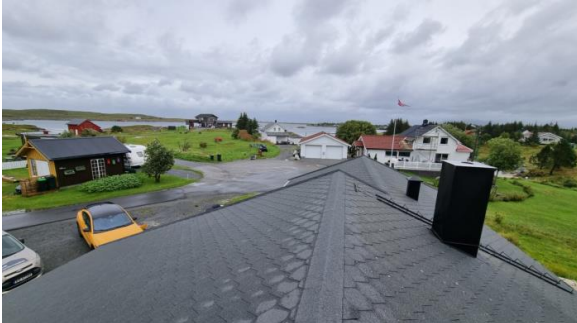
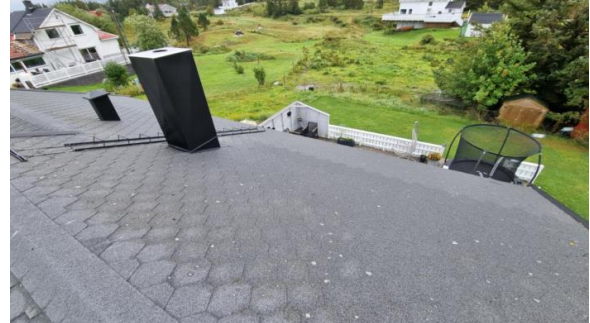
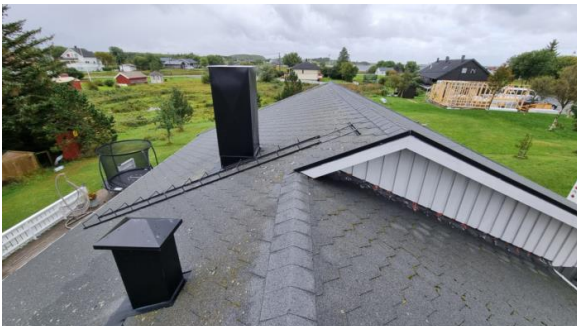
Visuell besiktelse av taket.

Mose bør fjernes, da mose forkorter levetiden på taktekket.

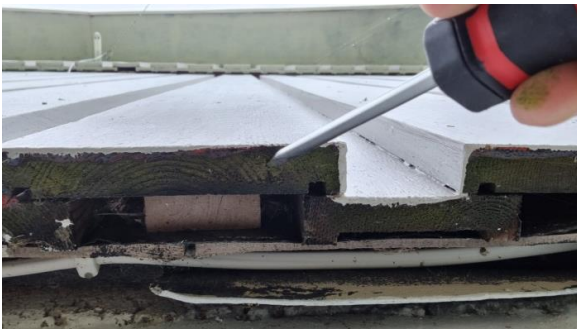
Kontroll av ytterkledningen.

Skråkutting av kledningsbord bør vurderes.

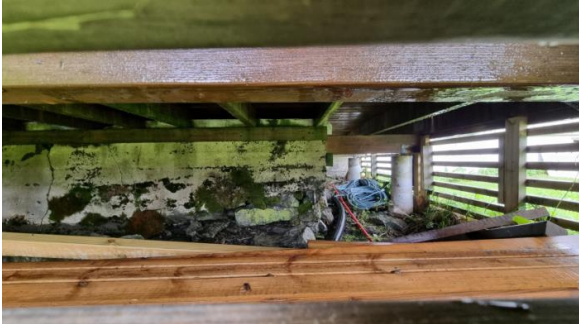
Kontroll av fundamenteringen under terrassen.

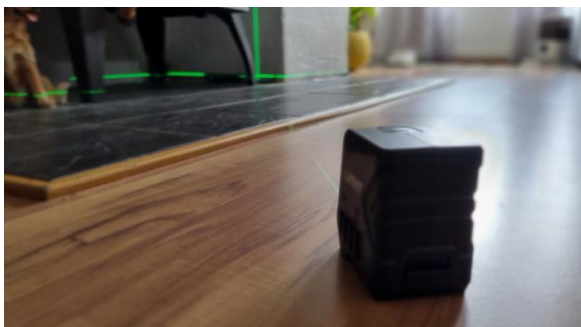
Kontroll av planavvik/ skjevheter i gulv:

Største målte planavvik i boligen (målt i stue) innenfor en diameter av 2 meter er ca. 7 mm, og største målte planavvik i hele dette rommet er ca. 11 mm. Dette er tilfredsstillende og mindre enn NS 3600 tillater av tolleranseavvik.

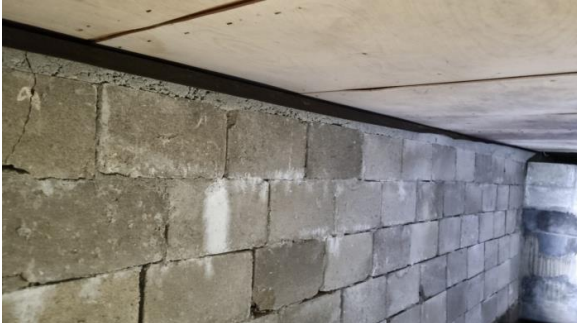
Det er ikke tilfredsstillende ventilering av krypkjeller. Det er påvist skader på konstruksjoner i krypkjeller som er forårsaket av råte eller sopp. Det er stedvis påvist fuktnivå som tilsier at konstruksjonen kan ha fuktskader.

Det er ikke anlagt fuktsperre mot grunnen. Det ble fuktmålt i stubbloftet ved befaring, forhøyede fuktverdier ble registrert. Ved befaring var det vannansamling i deler av krypkjelleren. Soppvekst i stubbloft i den innerste delen av krypkjelleren. Manglende utvendige ventilrister på ventiler.

Inspeksjon av krypkjeller.

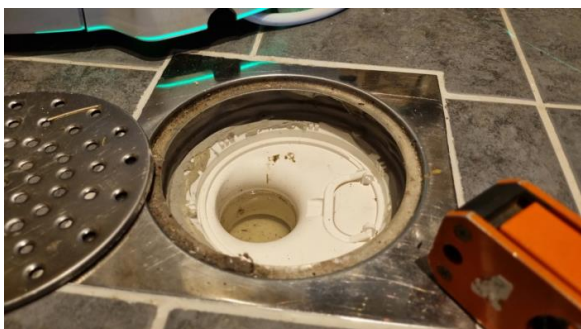
Kontroll av sluk.

- Overvåk tilstanden jevnlig. For å få tilstandsgrad 0 eller 1 må tettesjiktet skiftes ut, men tidspunktet for når dette er nødvendig er vanskelig å si noe om.

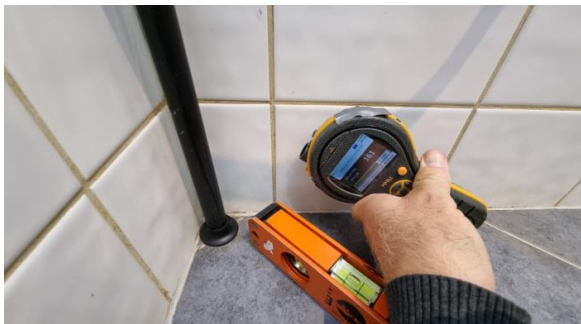
Det ble fuktmålt ved befaring, forhøyede fuktverdier ble registrert i dusjhjørnet.

Fuktmåling i vegger.

- Installering av tett dusjkabinett anbefales.
- Overvåk tilstanden jevnlig. For å få tilstandsgrad 0 eller 1 må tettesjiktet skiftes ut, men tidspunktet for når dette er nødvendig er vanskelig å si noe om.

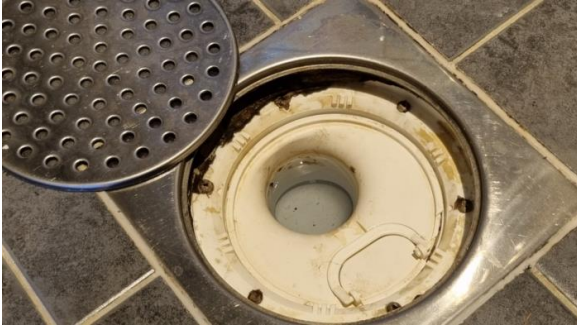
Det er påvist avvik i fallforhold til sluk i forhold til krav i forskrift på byggetidspunktet.

Kontroll av sluk.

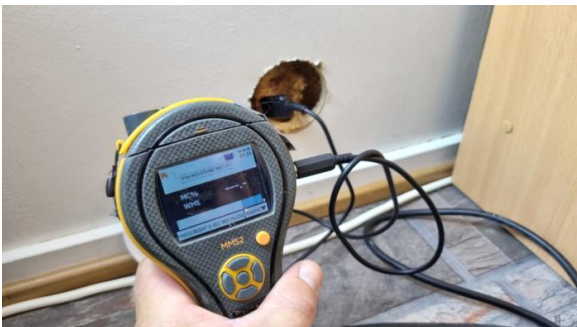
Hulltaking er foretatt uten å påvise unormale forhold. Hulltaking ble utført fra tilstøtende soverom. Det bemerkes at skilleveggen mellom rommene er av formpressede veggelementer (ikke vanlig bindingsverk).

Hulltaking utført fra tilstøtende soverom.

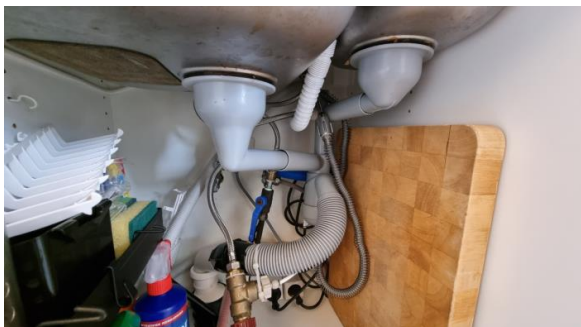
Kontroll av røropplegg under oppvaskkummen.

Utskiftning av skadde fronter bør påregnes.
