Grindhågen 13, 8762 SLENESET

**Pen enebolig med alt på ett plan,
beliggende på vakre Sleneset.**

Befaringsdato: 19.08.2024

Rapportdato: 12.09.2024

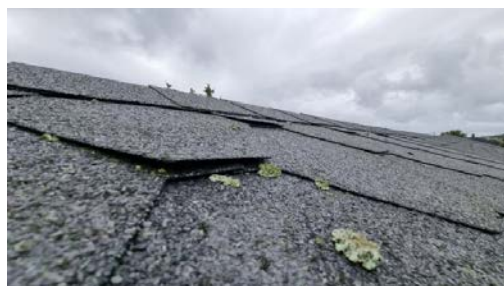
Enkelte "lepper" har blitt løftet av vind.

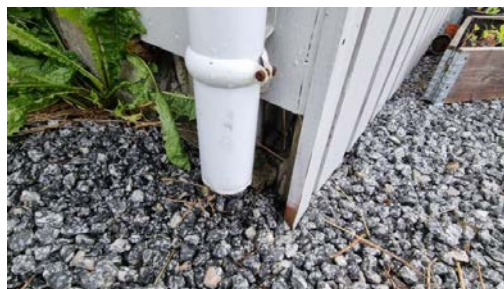
Takkvannet blir ikke tilfredsstillende ledet bort.

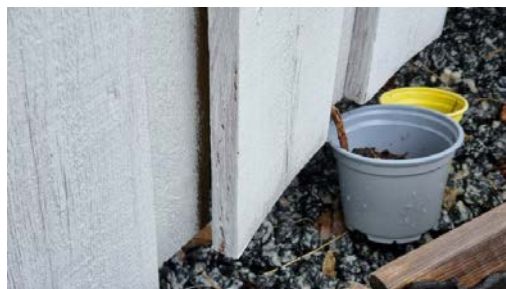
Stedvis vridninger i enkelte kledningsbord. Dette fører til liten tetting mellom kledningsbordene.

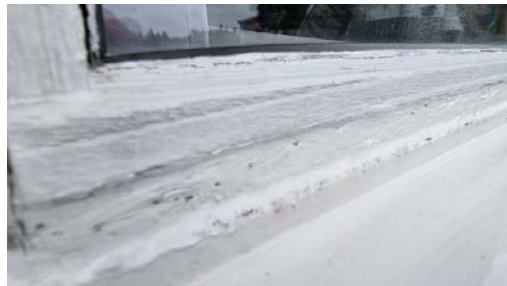
Stedvis begynnende svekkelser i utvendig treverk.

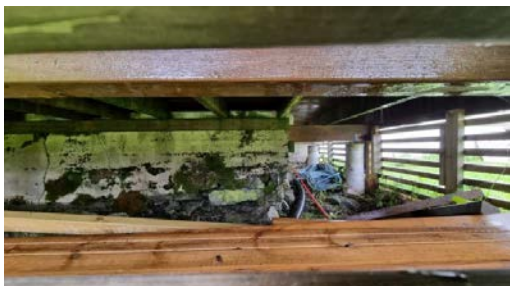
Kontroll av fundamenteringen under terrassen.

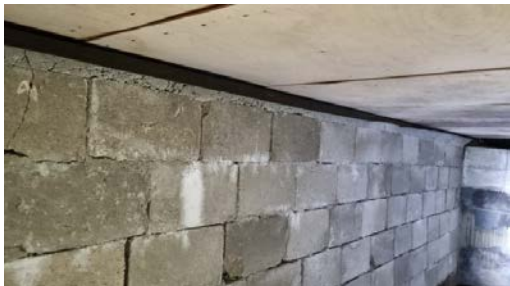
- Det er ikke tilfredsstillende ventilering av krypkjeller.
- Det er påvist skader på konstruksjoner i krypkjeller som er forårsaket av råte eller sopp.
- Det er stedvis påvist fuktnivå som tilsier at konstruksjonen kan ha fuktskader.

Inspeksjon av krypkjeller.

Det bør etableres fuktsperre mot grunnen, samt anordne bedre bortledning av vannansamlingen.

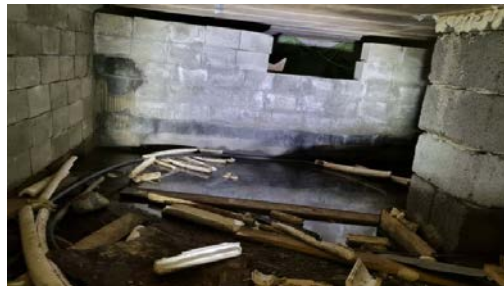
Stående vann i del av krypkjeller.

Overflatevann bør ledes vekk fra bygningskroppen og det bør være fall vekk fra grunnmuren i en avstand av minimum 3 meter.
Vann i krypkjelleren bør ledes bort, og årsaken til vannansamlingen bør lokaliseres og elimineres.

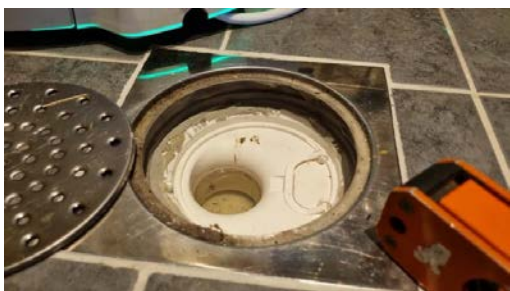
Kontroll av sluk.

- Overvåk tilstanden jevnlig. For å få tilstandsgrad 0 eller 1 må tettesjiktet skiftes ut, men tidspunktet for når dette er nødvendig er vanskelig å si noe om.

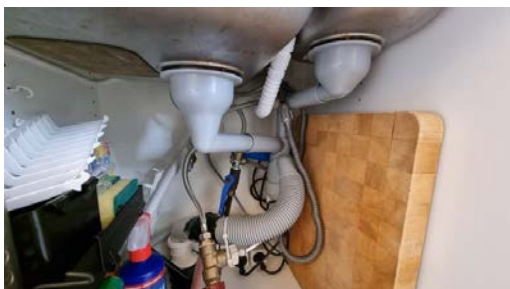
Kontroll av røropplegg under oppvaskkummen.

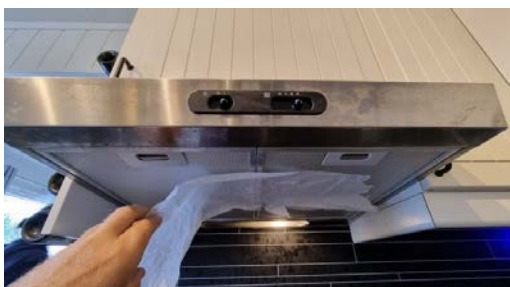
Funksjonstesting av det mekaniske avtrekket over koketoppen.

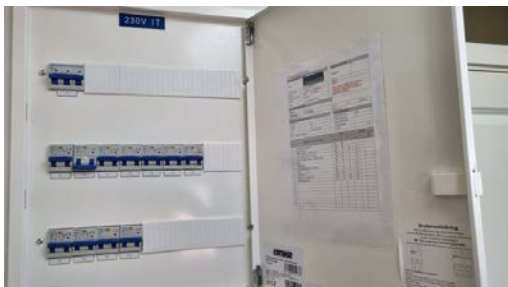
Kontroll av el-skapet.

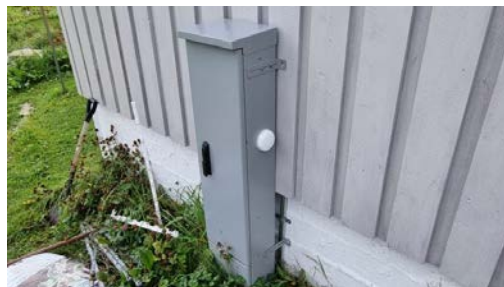
Måler er montert i utvendig skap.
