# Tilstandsrapport

Enebolig

Smørblomstvegen 2, 4706 VENNESLA

Befaringsdato: 19.06.2025

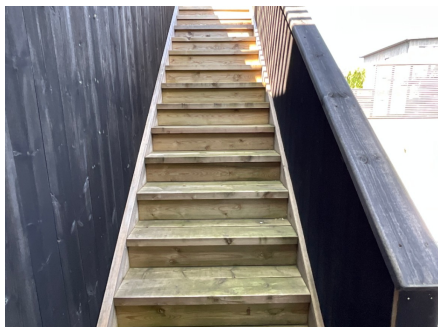
Konsekvens av manglende rekkverk er at trappen er mindre sikker i bruk og gir økt fare for fallskader.

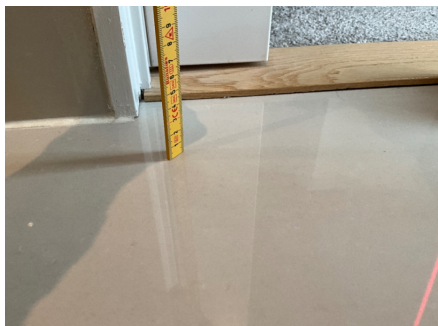
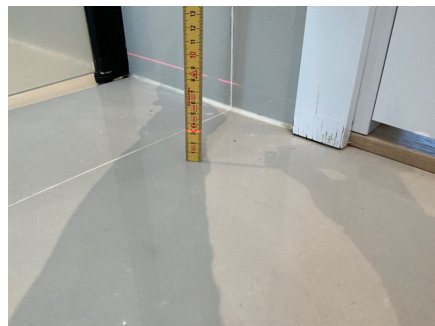
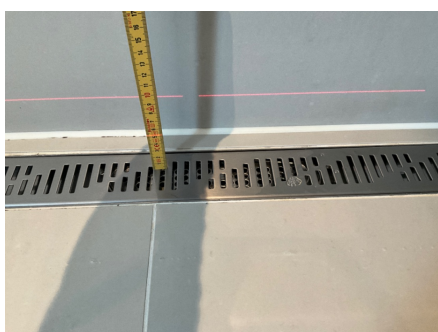
- Det er påvist avvik i krav til høydeforskjell/fall-løsning på våtrommet.
- Krav til fall er ikke oppfylt og gulvet er tilnærmet flatt (har ikke motfall).
- Gulvet mangler oppkant ved dør eller jevnt fall til sluk. (Fall på hele rommet på 1:100).

Kravet om at lekkasjevann skal ledes til sluk, betyr at det ferdig utførte våtromsgulvet må være utformet uten motfall til sluk fra alle steder der det kan forekomme lekkasjevann.

- Et bad med manglende/reduert fall til sluk blir mindre funksjonelt og sikkert for brukeren. Dette kan medføre stående vann på gulvet, vann som ikke ledes effektivt til sluket, økt risiko for at vann renner ut av rommet og redusert sklisikkerhet på gulvet.

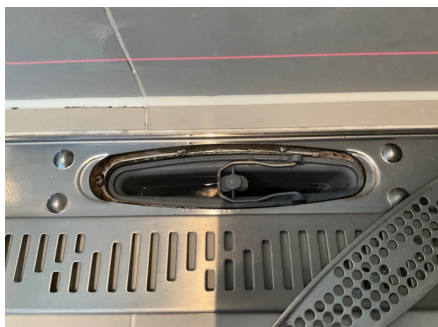
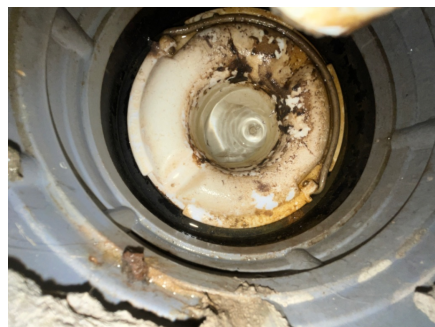
## 2. ETASJE > BAD

### TG 1 Sluk, membran og tettesjikt

Det er slukrenne ved vegg i dusjonen og plastsluk under badekaret. Det er smøremembran med ukjent utførelse.

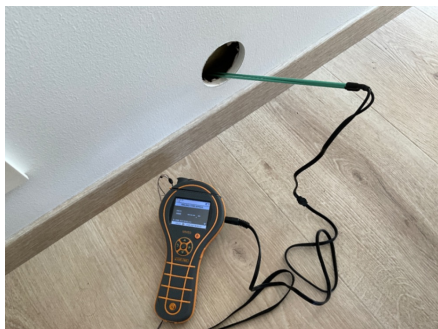
Hulltaking er foretatt uten å påvise unormale forhold. Hulltaking er foretatt i stue bak våtsone for dusjen. Fuktkvotemåling (vekt%) i konstruksjonen ble målt til under 6.

Hulltaking gir begrenset adgang til visuell kontroll/måling av et lokalt område på badet, og det kan dermed ikke med sikkerhet utelukkes at det foreligger skjulte avvik eller skader i øvrige deler av konstruksjonen.

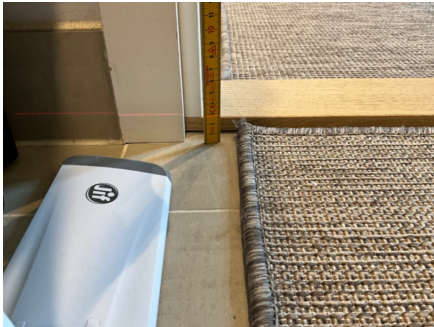
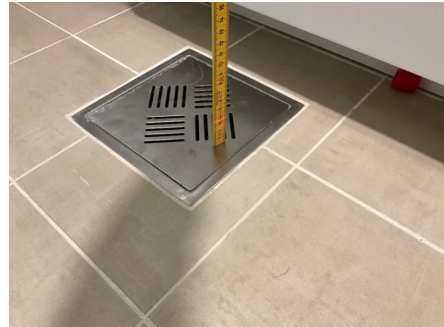
- Et bad med manglende/reduert fall til sluk blir mindre funksjonelt og sikkert for brukeren. Dette kan medføre stående vann på gulvet, vann som ikke ledes effektivt til sluket, økt risiko for at vann renner ut av rommet og redusert sklisikkerhet på gulvet.

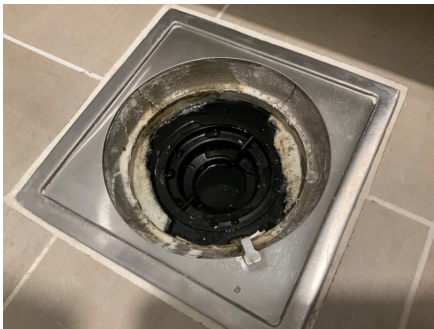
## 1. ETASJE > VASKEROM

### **TG 1** Sluk, membran og tettesjikt

Det er plastsluk og smøremembran med ukjent utførelse.

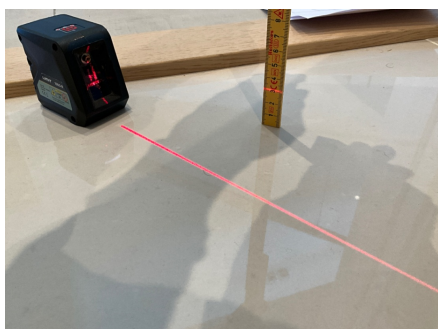
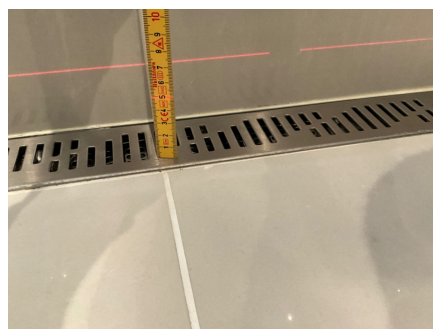
- Et bad med manglende/reduert fall til sluk blir mindre funksjonelt og sikkert for brukeren. Dette kan medføre stående vann på gulvet, vann som ikke ledes effektivt til sluket, økt risiko for at vann renner ut av rommet og redusert sklisikkerhet på gulvet.

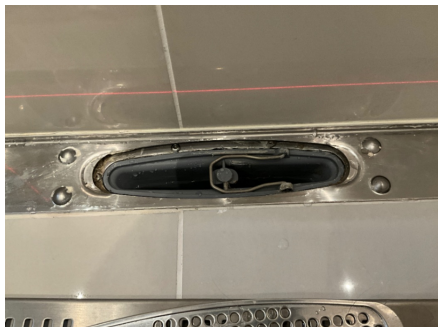
## 1. ETASJE > BAD

## TG 1 Sluk, membran og tettesjikt

Det er slukrenne ved vegg i dusjonen og smøremembran med ukjent utførelse.

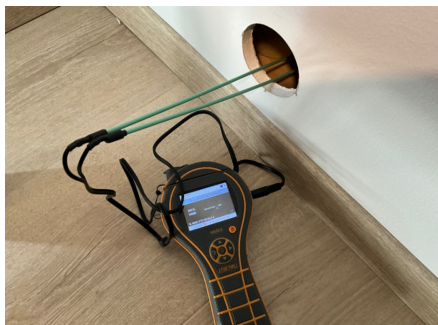
Hulltaking er foretatt uten å påvise unormale forhold. Hulltaking er foretatt i soverom bak våtsone for dusjen. Fuktkvotemåling (vekt%) i konstruksjonen ble målt til under 6.

Hulltaking gir begrenset adgang til visuell kontroll/måling av et lokalt område på badet, og det kan dermed ikke med sikkerhet utelukkes at det foreligger skjulte avvik eller skader i øvrige deler av konstruksjonen.
