Jektløpet 39, 7900 RØRVIK

**Halvpart tomannsbolig med  
skjermet uteområde og 4 soverom**

# Tilstandsrapport

Befaringsdato: 04.07.2025

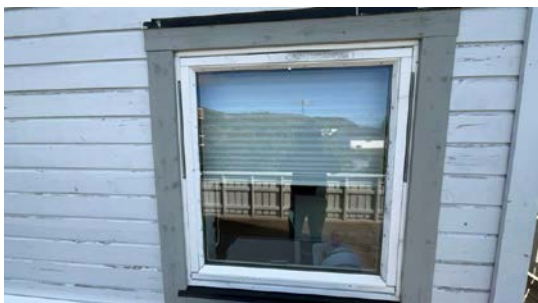
- Karmene i vinduer er slitte og det er sprekker i treverket.
- Noen vinduer har slitte karmar.

- Det må foretas lokal utbedring.

Vinduer med slitte karmner bør males opp.

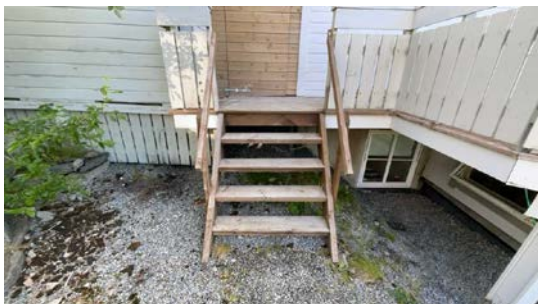
- Rekkverket er for lavt i forhold til dagens krav til rekkverkshøyder.
- Tekkingen på balkong/terrasse har utettheter.
- I garasje er det etablert stålplater i tak for å lede vannet til en renne inne ved veggen. Her er det synlige tegn på at det har vært fuktig, da stender og vindtettplater hadde fuktskjolder.

- Ny tekking må legges.
- Det er ikke krav om utbedring av rekkverkshøyde opp til dagens forskriftskrav.
- Det bør legges nytt tettesjikt under balkong i garasjedel. Selv om garasje virket forholdsvis tørr og luftig, vil stadig fuktpåkjenning påvirke underliggende konstruksjon.

Rekkverk må utbedres med større høyde og med spiler/kledning

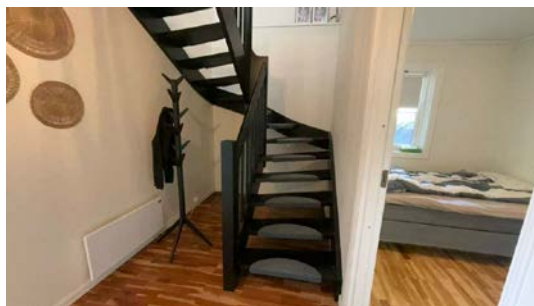
- Det er påvist avvik som tilsier at det bør foretas tiltak på enkelte dører.
- Enkelt dører tar i karm.

- Håndløper må monteres på vegg for å tilfredsstille krav på byggetidspunktet.
- Åpninger er såpass store at det ut ifra sikkerhetsmessige forhold anbefales å lage mindre åpninger.
