Tilstandsrapport

Våningshus

Fetveien 1263, 1903 GAN

Befaringsdato: 20.08.2024

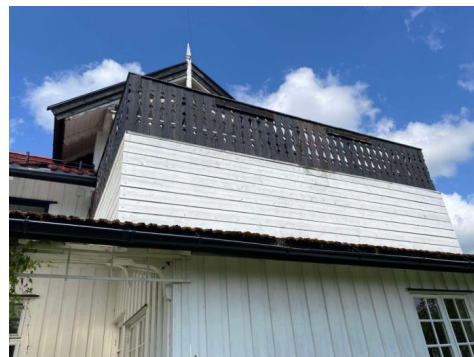
Nedløp og beslag

Renner nedløp og beslag av overflatebehandlet stål. Antatt byttet samtidig med taktekingen.

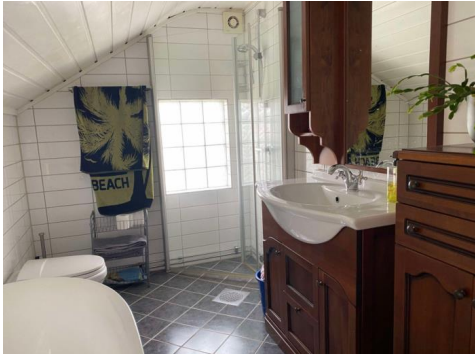
2. ETASJE > BAD

TG 2 Overflater vegger og himling

- Det er vindu/dør med ikke fuktbestandige materialer i våtsonen (ved vask, dusj, badekar, osv.), løsningen eller byggematerialet er uegnet

Det er vindu både bak badekar og i dusjnische. Vindu i dusjnische er bygget med glassbyggestein og regnes derfor med å kunne ivareta funksjonskrav medf hensyn på fukt forutsatt at membraner etc er korrekt utført rundt. Vindu bak badekar er et vanlig vindu, og vil tåle lite fukt.

- Uegnede materialer må fuktbeskyttes/utskiftes.

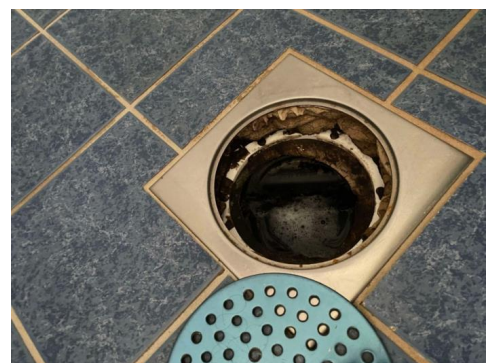
1. ETASJE > BAD

Vurdering av avvik:

- Mer enn halvparten av forventet brukstid er passert på membranløsningen.
- Det er avvik:

Det er oppdaget sprekker i fliser på gulv, i dette området kan det også være skader på membran.

- Installering av tett dusjkabinett anbefales.
- Overvåk tilstanden jevnlig. For å få tilstandsgrad 0 eller 1 må tettesjiktet skiftes ut, men tidspunktet for når dette er nødvendig er vanskelig å si noe om.

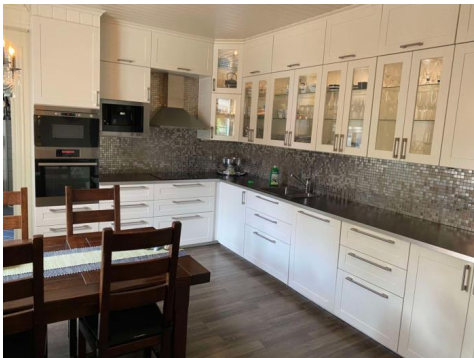
1. ETASJE > KJØKKEN

! TG 1 Avtrekk

Det er kjøkkenventilator med avtrekk ut.
