# Tilstandsrapport

Enebolig med inntilbygget garasje

Søbakkvegen 43 , 2409 ELVERUM

Befaringsdato: 06.01.2026

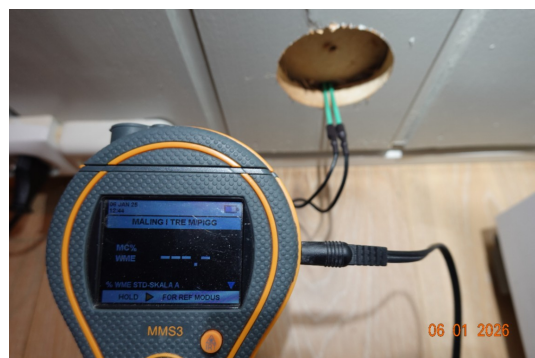
#### ! TG 1 Tilliggende konstruksjoner våtrom

Hulltaking er foretatt nederst på delevegg mot våtsonen. Ved bruk av fuktmåler ble det ikke registrert unormale verdier.

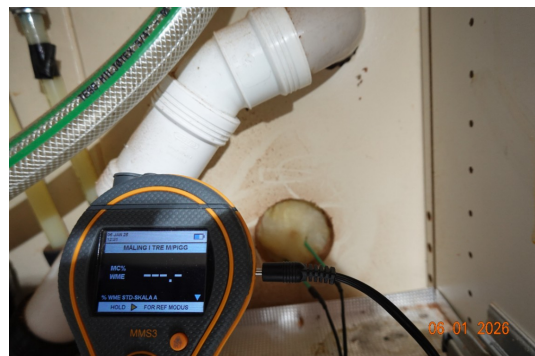
## TG 1 Tilliggende konstruksjoner våtrom

Hulltaking er foretatt nederst på delevegg mot våtsonen. Ved bruk av fuktmåler ble det ikke registrert unormale verdier.
