Søbakkvegen 43, 2409 ELVERUM

**Innholdsrik og velholdt enebolig med inntilbygget garasje og carport. Innglasset hagestue. Stor og pent opparbeidet tomt**

Befaringsdato: 06.01.2026

Rapportdato: 10.01.2026

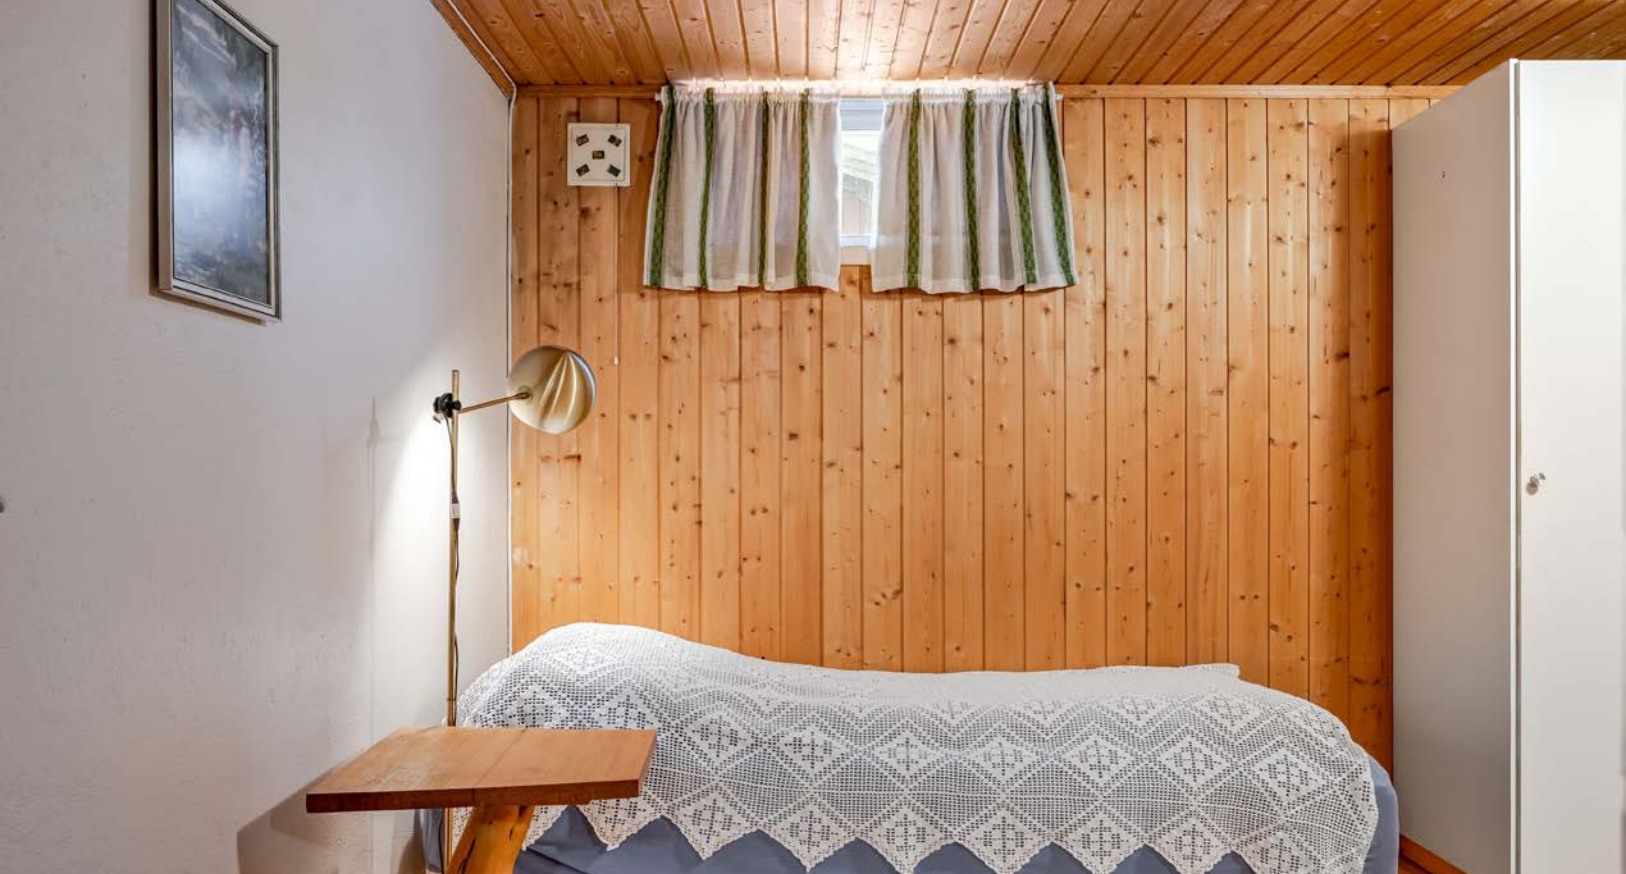
Det gjøres oppmerksom på at soverom og kjellerstue i kjeller har ikke godkjente rømningsvinduer.

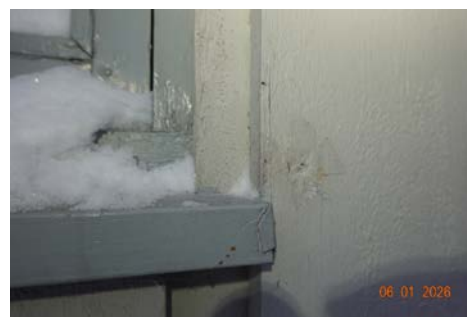
- Det er ingen eller liten lufting i nedre kant av kledning mot grunnmur.
- Noe oppsprekking i panelender.  
Noe svertesopp på utvendig panel.  
Panel er ført helt ned mot vannbrett, fare for fuktopptrekk og forvittringer.

- Det bør foretas tiltak for å bedre lufting av kledningen.

Behov for vedlikehold av utvendig panel.

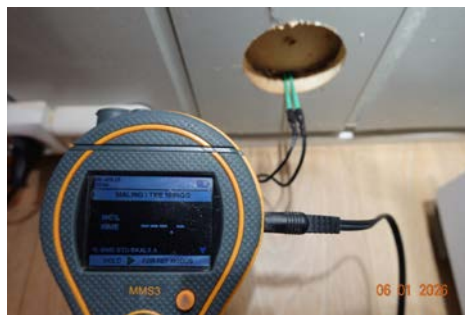
#### TG 1 Tilliggende konstruksjoner våtrom

Hulltaking er foretatt nederst på delevegg mot våtsonen. Ved bruk av fuktmåler ble det ikke registrert unormale verdier.

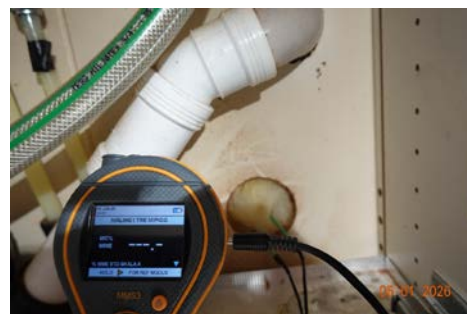
## TG 1 Tilliggende konstruksjoner våtrom

Hulltaking er foretatt nederst på delevegg mot våtsonen. Ved bruk av fuktmåler ble det ikke registrert unormale verdier.

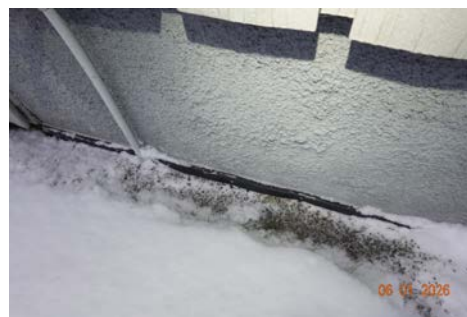
- Det er påvist indikasjoner på noe fuktgjennomtrenging i kjellergulv.
- Det er påvist indikasjoner på noe fuktgjennomtrenging inn i kjellermur.

- Det må foretas nærmere undersøkelser, det kan ikke utelukkes behov for tiltak.
- Overvåk tilstanden jevnlig. For å få tilstandsgrad 0 eller 1 må dreneringen skiftes ut, men tidspunktet for når dette er nødvendig er vanskelig å si noe om. Bruken av underetg/kjeller vil og være avgjørende.

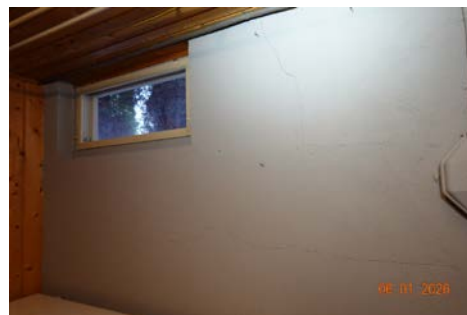
### ! TG 2 Grunnmur og fundamenter

Antatt at boligen er fundamentert med støpte søiler til fast byggegrunn. Kjelleryttervegg av murte lettklinkerblokker.

- Lokal utbedring må utføres.
