# Tilstandsrapport

Fritidsbolig

Svartetjednhøgde 12, 2950 SKAMMESTEIN

Befaringsdato: 10.09.2025

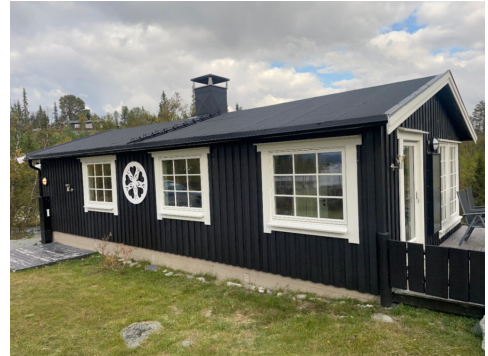
## TG 2 Utvendige vann- og avløpsledninger

Utvendige vann og avløpsrør er av plast. Det er septiktank med overløp til grøft. Utvendige vannledninger tilkoblet privat grunnboret brønn.
