# Tilstandsrapport

Boligbygg med flere boenheter

Ånnerudvegen 1B , 2040 KLØFTA

Befaringsdato: 27.11.2025

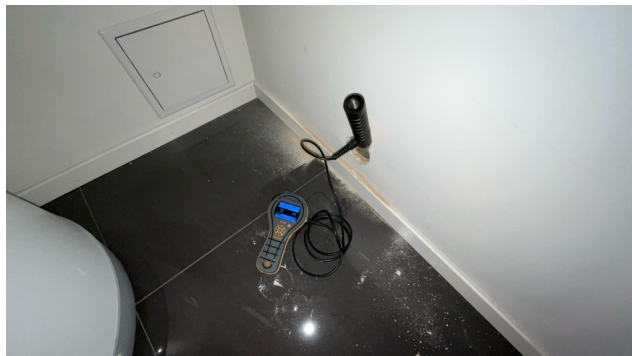
KJELLERETASJE > VASKEROM

Hulltaking er foretatt uten å påvise unormale forhold. Hulltaking er foretatt ved/i Teknisk rom.
