Ånnerudvegen 1B, 2040 KLØFTA

**KLØFTA SENTRUM - Stor
selveierleilighet over to plan -
Gangavstand til alt - Renoverert i
2018**

Tilstandsrapport

Befaringsdato: 27.11.2025

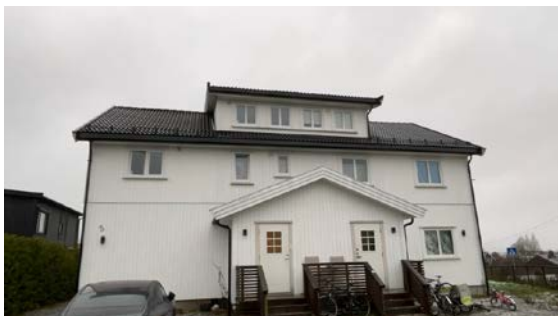
Taket er tekket med takstein fra byggeår. Det var begrenset kontrollmuligheter grunnet høyde opp til taktekke fra bakkeplan og manglende tilkomst via naboileigheter i 2.etg der tilstand ikke er vurdert. Det oppfordres til besiktigelse av taktekke og undertak for faktisk tilstand på taktekke.

Besiktigelse av taktekke.

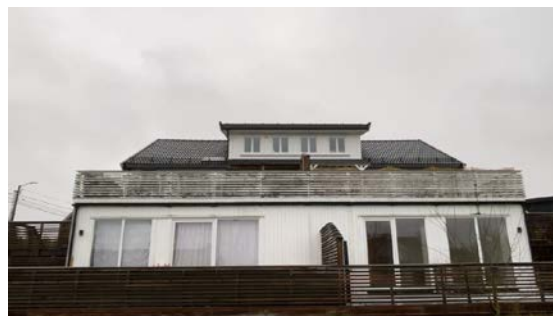
Besiktigelse av taktekke.

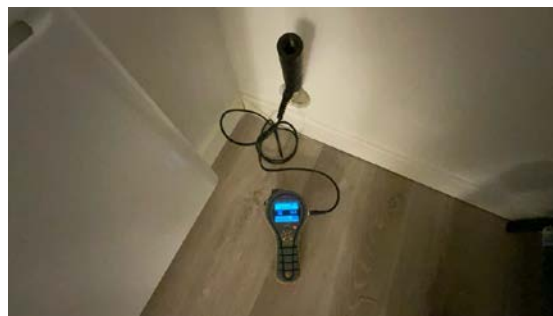
Rom under terreng: Gulvet har parkett. Veggene har plater. Hulltaking er foretatt uten å påvise unormale forhold. Hulltaking er foretatt ved/i Hobbyrom. Fuktkvotemåling (vekt%) i konstruksjonen ble målt til 14.

Utført hulltaking på rom under terreng.

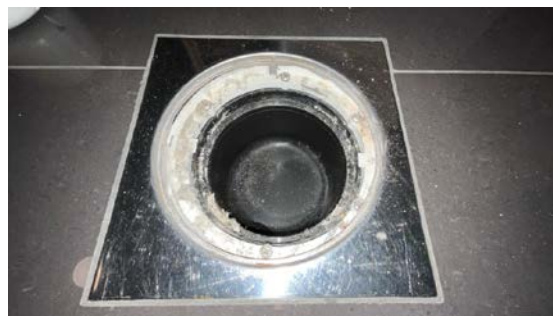
- Det er påvist avvik i fuger.

Kontroll av sluk.

Da dette er et vaskerom er det kostnader for utbedringer av membran i gulvet som er lagt til gulv og ikke alle vegger da dette ikke er et bad med dusjoner. Ved utbedringer av både gulv, og vegger vil kostnader øke i omfang. Prisestimat er ikke endelig der pristilbud bør innhentes for faktiske kostnader.

Kostnadsestimat: 100 000 - 200 000

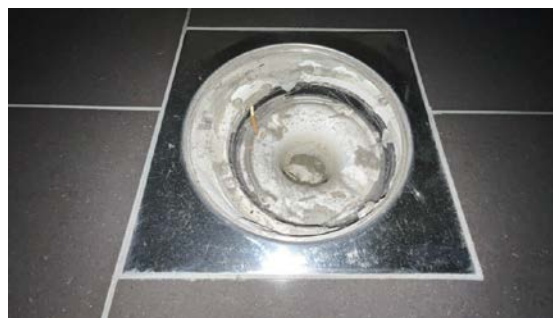
Kontroll av sluk.

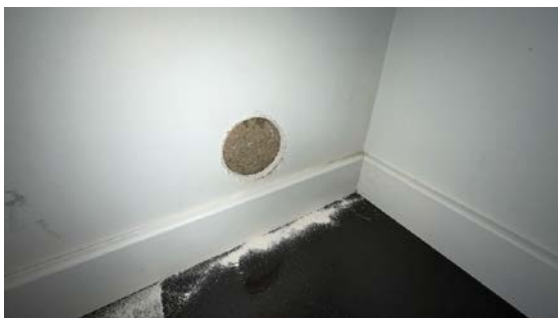
Utført hulltaking. Bakenforliggende murkonstruksjon/betongvegg

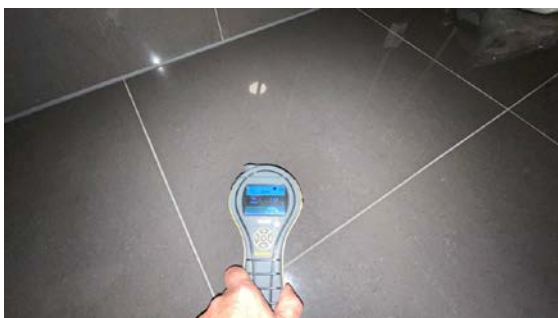
Utført fuktsøk på overflater.

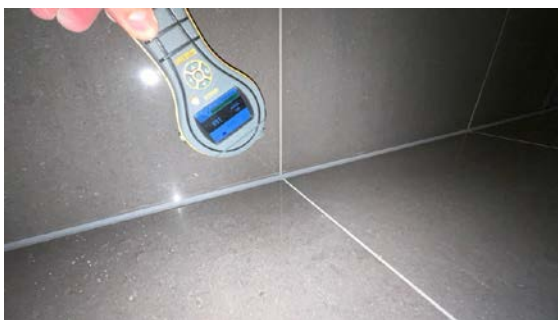
Utført fuktsøk på overflater.
