Tilstandsrapport

Våningshus

Svartangveien 211, 3748 SILJAN

Befaringsdato: 04.05.2026

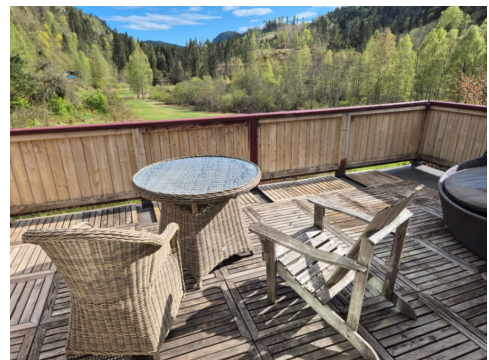
Det bemerkes at denne typen takteking har svært begrenset forventet restlevetid. Oppgradering av konstruksjonen og taktekingen bør derfor påregnes i nærliggende fremtid

Oversikt av veranda.

Det bør videre påregnes ny overflatebehandling av rekkverk samt etterstramming og kontroll av innfestninger.

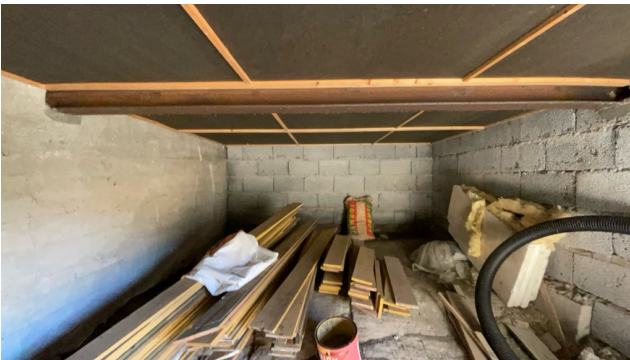
Oversikt av krypkjeller

- Bedre ventilering må etableres.
- Terrengfall i tilknytning til konstruksjonen må utbedres.
- Jevnlig kontroll av krypkjeller anbefales for forebygging av skader.

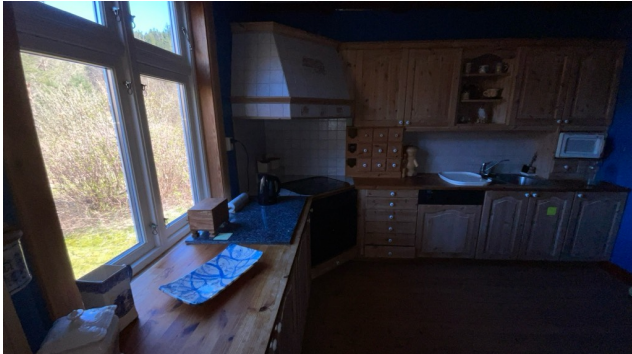
Oversikt av kjøkkenet

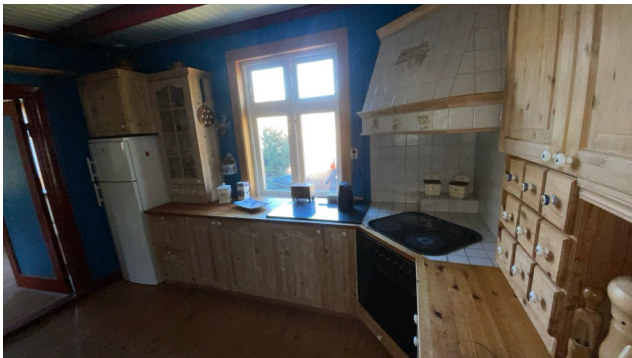
Oversikt av kjøkkenet
