Svartangveien 211, 3748 SILJAN

**Auen Urtegård – sjeldent gårdstun
ved Siljanelva med historie, sjel og
unikt potensial!**

Salgsoppgavedato

15.05.2026

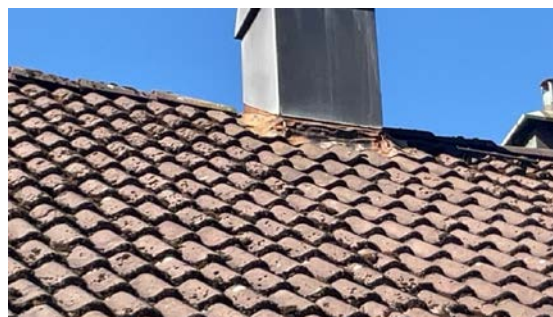
Pipebeslag fremstår med økende værslitasje og elde, og bør påregnes oppgradert i nærliggende fremtid.

Økende slitasje på pipe

Øvrige beslag anbefales oppgradert i forbindelse med fremtidig utskiftning av resterende takteking.

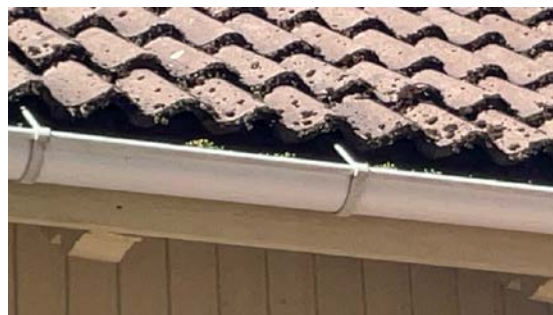
Takrenner fremstår stedvis fulle av mose, barnåler og annen vegetasjon. Dette kan hindre tilstrekkelig avrenning av vann og medføre økt risiko for fuktbelastning på takfot og fasade.

Det er registrert enkelte mindre skader på takrenner. Skadene vurderes som begrensede, men bør følges opp da de kan utvikle seg videre over tid.

Takrenner ses stedvis fulle med vegetasjon

Takrenner må renses for mose, barnåler og annen vegetasjon. Videre bør nedløp og tilhørende drenerør spyles, da det er risiko for at disse er eller kan bli tettet, med påfølgende fare for mangelfull avrenning og fuktbelastning.

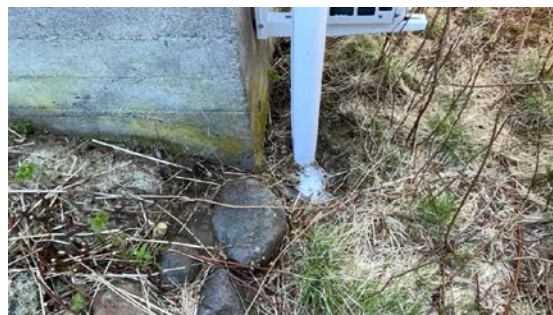
Ikke alle nedløp har bortledning av overflatevann

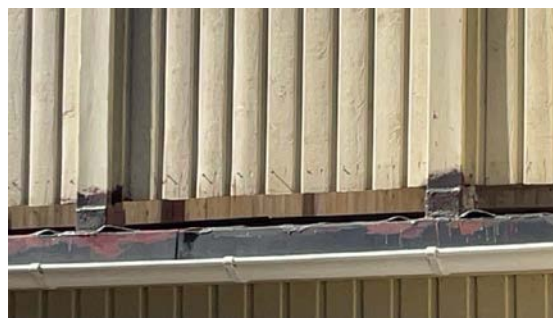
Membran har stedvis løsnet noe fra beslag i front.

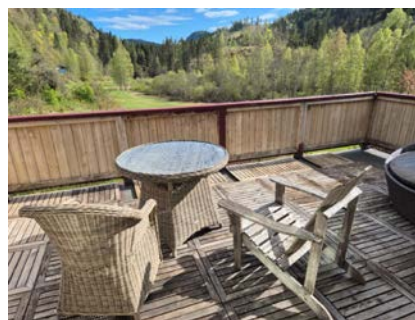
Det bemerkes at denne typen takteking har svært begrenset forventet restlevetid. Oppgradering av konstruksjonen og taktekingen bør derfor påregnes i nærliggende fremtid

Oversikt av veranda.

Det bør videre påregnes ny overflatebehandling av rekkverk samt etterstramming og kontroll av innfestninger.

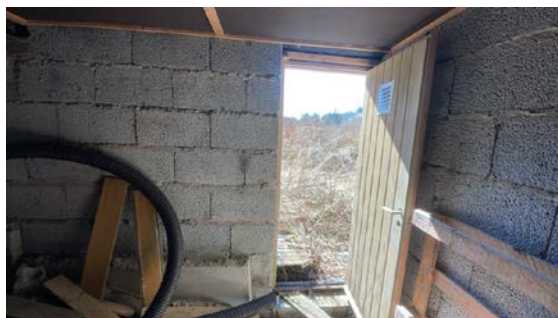
Begrenset ventilasjon av rommet.

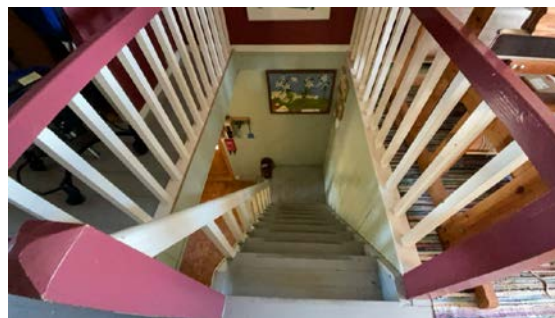
Trappen er nokså bratt og lite egnet for trapp mellom boligrom.

Trappen og rekkverk/sikring må påregnes skiftes ut for å tilfredsstille dagens krav til trapp.

Kostnadsestimat: 20 000 - 100 000

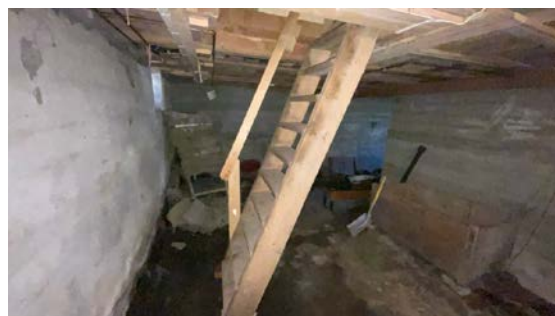
Bratt trapp som ikke har egnet bruksfunksjon

- Trappen må påregnes skiftes ut.

Kostnadsestimat: 20 000 - 100 000

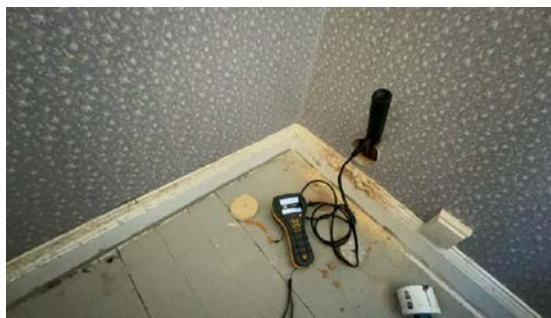
Hulltaking er foretatt, uten å påvise unormale forhold

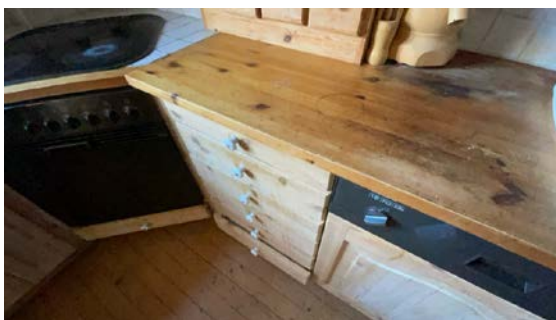
Økende slitasje

Tiltak må påregnes. Oppgradering/utskiftning bør vurderes på sikt, spesielt dersom boligen planlegges modernisert.

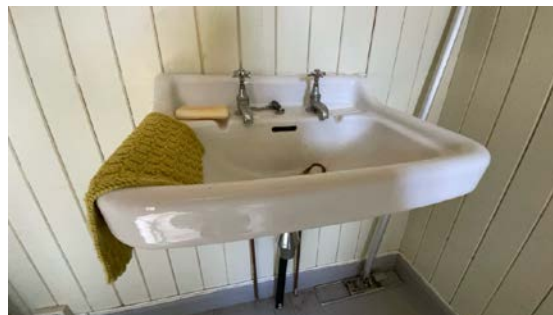
Det drypper fra blandebatteri.

- Utette rørkoblinger må skiftes/utbedres.

Kostnadsestimat: Under 20 000
