Tilstandsrapport

Enebolig

Kretavegen 66, 2133 GARDVIK

Rapportdato: 25.02.2025

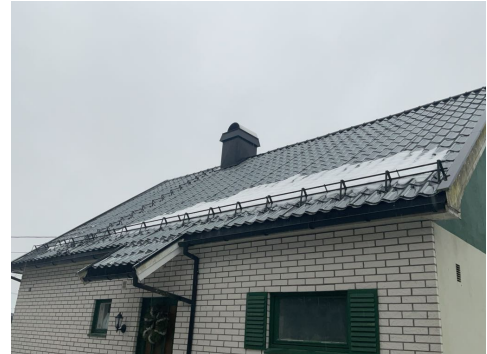
! TG 2 Nedløp og beslag

Lakkerte metall beslag, renner og nedløp. Takstige. Pipebeslag. Snøfanger på entresiden. Varmetråd i gradrenne og nedløp på gradrenne mellom tilbygg.

Litt bulker/frostspreg i nedløp. Bortledningsrørende for nedløp ser ut til stor del å kun være på mark (ikke nedgravd).

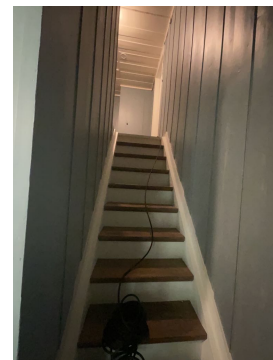
! TG 3 Kjellertrapp

Bratt betong repotrapp m/håndløper på ene siden.

Estimat for enkelt rekkverk (ikke en primærtrapp)

Kostnadsestimat: Under 10 000

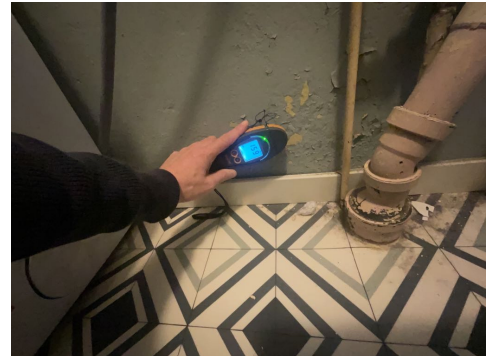
1. ETASJE > VASKEROM

! TG 1 Overflater Gulv

Det er ikke dagens krav til tettesjikt i våtsoner selv om dette trolig er fungerende ved lett belastning som vaskerom. For TG1 må nytt tettesjikt i våtsoner etableres (hele gulvet m/oppbrett på vegg og fagmessig tetninger mot sluk og rundt rør).

Kostnadsestimat: 10 000 - 50 000

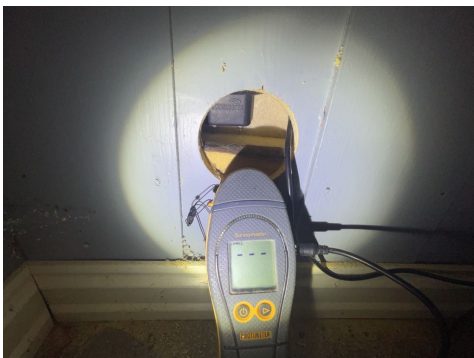
TG 0 Tilliggende konstruksjoner våtrom

Hulltaking er foretatt uten å påvise unormale forhold. Hulltaking er foretatt ved/i Mot entre. Plastfolie, men uten betydning her da det ikke er tettesjikt på innside vegg (men vær obs om dette skal etableres).

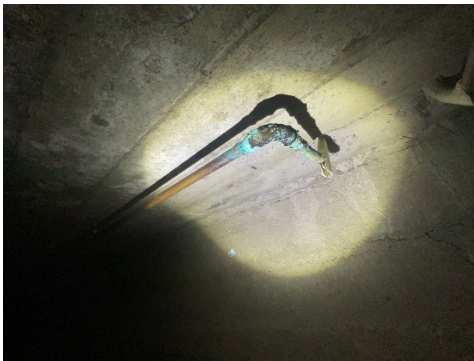
TG 2 Avløpsrør

Det er avløpsrør av plast.

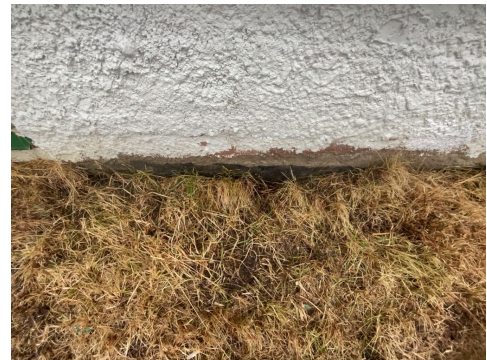
! TG 2 Grunnmur og fundamenter

Eldre grunnmur i betong med innvendig tresnittplater. Antatt Lecamurer og del med betongmur på kjellerløs del.

- Andre tiltak:
Observeres over tid (kan være stabilt idag).

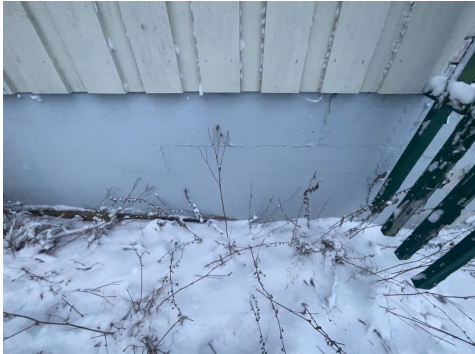
TG 2 Terrenghold

Nokså flatt rundt boligen.

Ideelt sett bør det 3m ut fra bygningen være godt fall ifra for å senke belastning av overflatevann mot muren. Terrenjusteringer bør vurderes

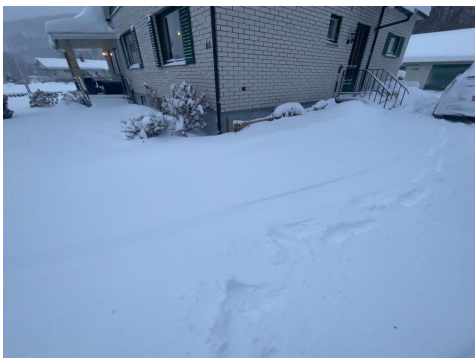
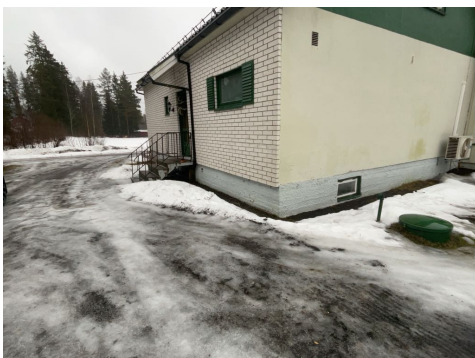
TG 2 Utvendige vann- og avløpsledninger

Utvendige avløpsrør er av plast/soil og utvendige vannledninger er av plast (PEL). Det er iflg. eier privat kloakkanlegg med tett tank for kloakk og infiltrasjon for gråvann. Offentlig vannforsyning via private stikkledninger.

- Det er ikke behov for utbedringstiltak siden anlegget fungerer i dag, men ut ifra alder kan skader plutselig oppstå på eldre anlegg.

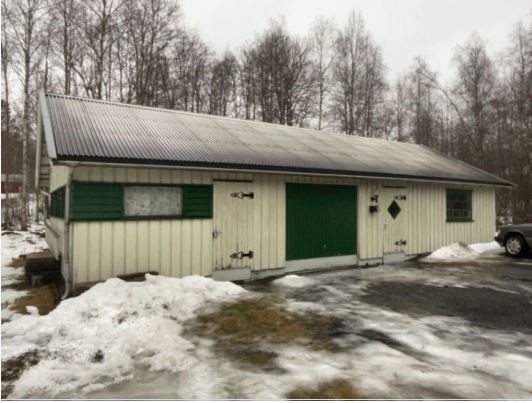
Garasje

Innlagt strøm. Påvist noe råte i nedkanter vegg/panel og vann på gulv i inv. rom befaringsdagen (snøsmelting og ligger noe lavt i terrenget). Bygningen er ellers ikke tilstandsvurdert.
