Kretavegen 66, 2133 GARDVIK

**Romslig enebolig i landlige  
omgivelser \* Solrikt \* Stor og åpen  
tomt \* Garasje/uthus**

Befaringsdato: 24.02.2025

Rapportdato: 25.02.2025

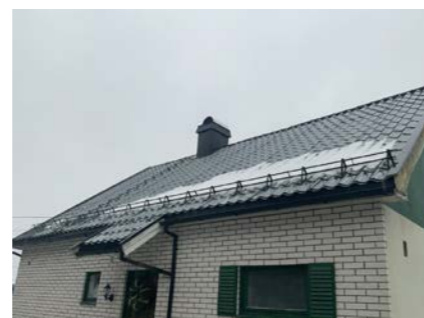
TG2: AVVIK SOM KAN KREVE TILTAK  
Taktekking  
Mer enn halvparten av forventet brukstid er passert på taktekingen.  
Mer enn halvparten av forventet brukstid er passert på undertak.  
Påvist lakkavflassing.

- Overvåk tilstanden jevnlig. For å få tilstandsgrad 0 eller 1 må tekkingen skiftes ut, men tidspunktet for når dette er nødvendig er vanskelig å si noe om.

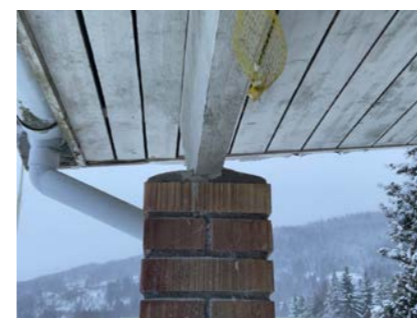
Plastrenne m/utett skjøt terrasse

Utbedring av renne påregnelig

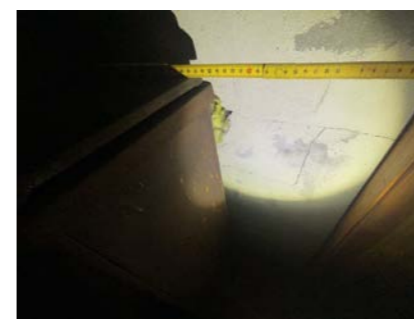
Pipe og ildsted  
Avstanden mellom ildstedet og brennbart materiale er for liten.  
Det er påvist sprekker og/eller riss i pipe.  
Pipevanger er ikke synlige.

Røykrøyr kun tettet m/mineralull

Røykrørsinnføring m/mineralull og kort avstand til treverk vedovn kjeller.

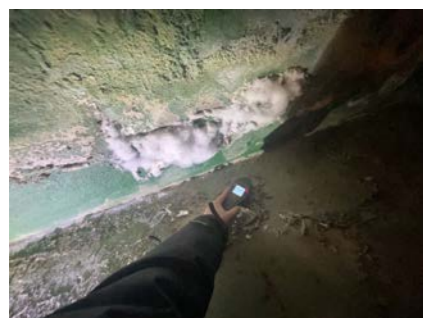
Tettet vindu som trolig leder til kryperommet

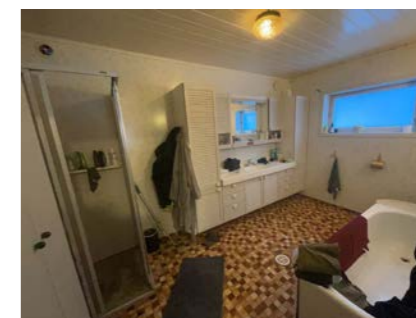
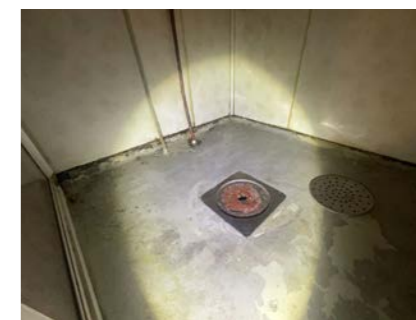
Dusjhjørne

- Våtrommet må totalrenoveres. Alle forhold med tettesjikt, våtsone, sluk m.m. må dokumenteres.

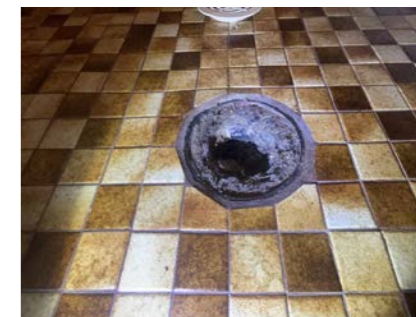
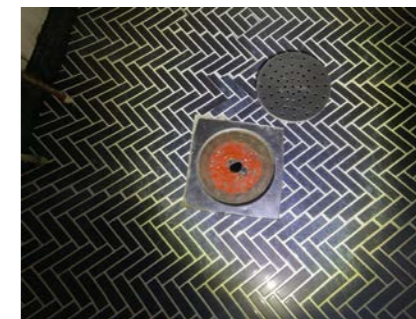
### TG 2 Tilliggende konstruksjoner våtrom

Hulltaking er foretatt og det er påvist avvik i hulltakingen. Hulltaking er foretatt i trapperom mot badekar (ikke mulig mot dusj grunnet siporexkonstruksjon)..

- Det er i hulltakingen påvist feil utførelse av konstruksjonen. Ingen skade konstatert.

Man bør være obs på dette da det ikke skal være 2 tette sjikt (plast + innvendig tettesjikt i rommet). Ene side skal være diffusjonsåpen for til en viss grad kunne ventilere ut evt. innestengt fukt. Ved gjenoppbygging bør plast fjernes.

- Det er ikke behov for utbedringstiltak, men bør jevnlig observeres for å registrere utvikling.

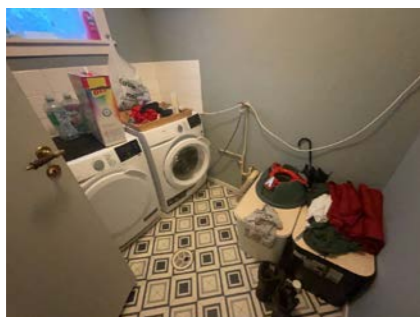
#### TG 2 Overflater vegger og himling

Det er litt malingsflask under rørrinnstallasjoner (gjennomføring for kjøkken- men ikke unormal fukt ved fuktsøk) og riss i et hjørne.

Fungerer med avvik.

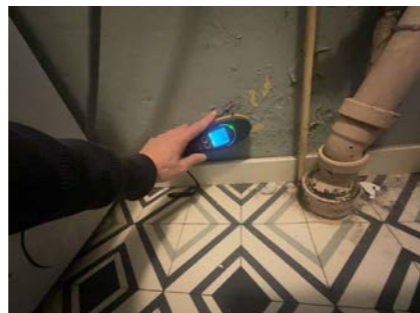
#### TG 1 Overflater Gulv

Det er ikke dagens krav til tettesjikt i våtsone selv om dette trolig er fungerende ved lett belastning som vaskerom. For TG1 må nytt tettesjikt i våtsone etableres (hele gulvet m/oppbrett på vegg og fagmessig tettinger mot sluk og rundt rør).

Kostnadsestimat: 10 000 - 50 000

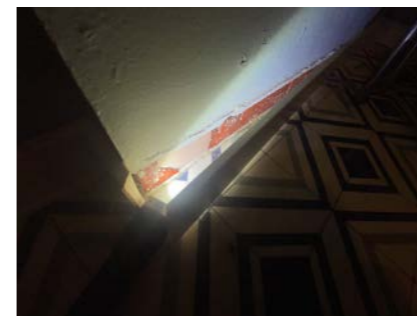
Ikke oppbrett på belegg (gammel epoxy bak)

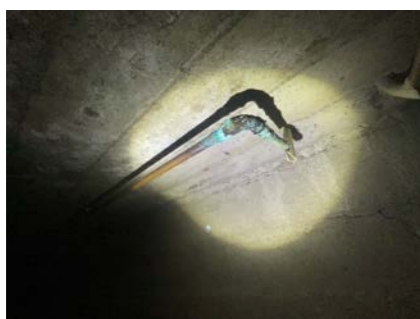
Tapede rørbend

- I forbindelse med oppgradering av våtrom vil det være naturlig med utskiftning av rør.

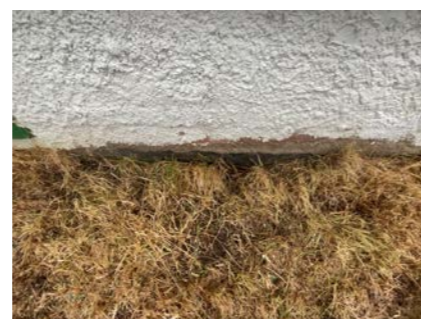
### TG 2 Grunnmur og fundamenter

Eldre grunnmur i betong med innvendig tresnittplater. Antatt Lecamurer og del med betongmur på kjellerløs del.

- Det er registrert skråriss som er symptom på setninger.
  - Grunnmuren har sprekkdannelser.
- På hjørne fra terrasse.

- Andre tiltak:
- Observeres over tid (kan være stabilt idag).

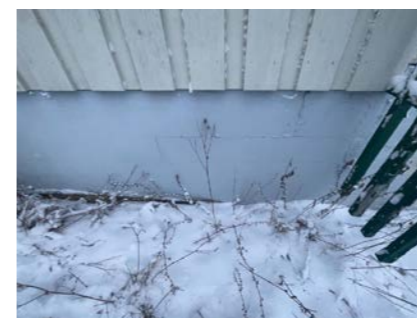
### TG 2 Terrengforhold

Nokså flatt rundt boligen.

Ideelt sett bør det 3m ut fra bygningen være godt fall ifra for å senke belastning av overflatevann mot muren. Terrengjusteringer bør vurderes

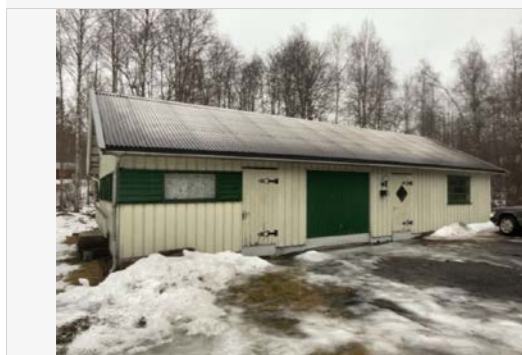
### Garasje

Stedsbygget sperretak på knevegger er tekket med lekter og profilerte metallplater (uten undertak), plasttakrenner og nedløp. En bit av renne mangler/skadet på bakside

Innlagt strøm. Påvist noe råte i nedkanter vegg/panel og vann på gulv i inv. rom befaringsdagen (snøsmelting og ligger noe lavt i terrenget). Bygningen er ellers ikke tilstandsvurdert.
