# Tilstandsrapport

Enebolig

Næringsrødveien 22D, 1785 HALDEN

Befaringsdato: 09.04.2025

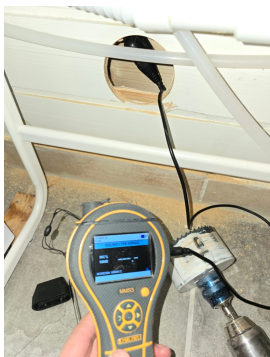
## U.ETASJE > VASKEROM

Hulltaking er foretatt uten å påvise unormale forhold.  
Hulltaking er foretatt på vaskerom.  
Ingen utslag på skadelig fukt ved fuktmålinger i bunnsvill.
