# Tilstandsrapport

Fritidsbolig

Gutubakken 55, 2612 SJUSJØEN

Befaringsdato: 14.10.2025

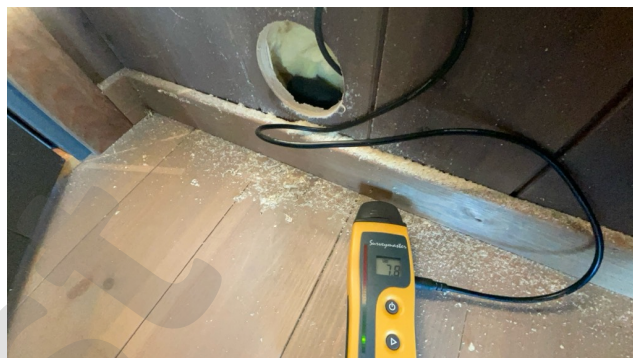
## Tilliggende konstruksjoner våtrom

Hulltaking er foretatt uten å påvise unormale forhold. Hulltaking er foretatt i vegg bak dusjbatteri. Fuktktivtemåling (vekt%) i konstruksjonen ble målt til 8.

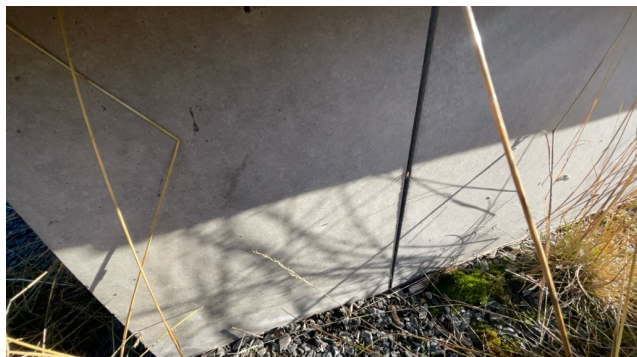
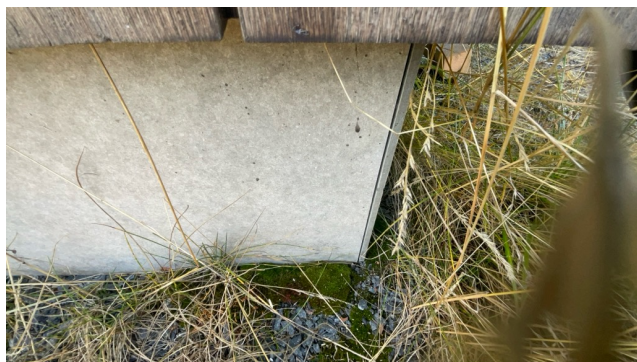
## ! TG 0 Terrengforhold

Eiendommen ligger i hellende terreng. Det er greie forhold med hensyn til fall fra yttervegg.
