Gutubakken 55, 2612 SJUSJØEN

**Delikat og tiltalende hytte på  
Sjusjøen. Fantastisk turterreng like  
utenfor hytte. 3 soverom.**

Befaringsdato: 14.10.2025

Rapportdato: 30.10.2025

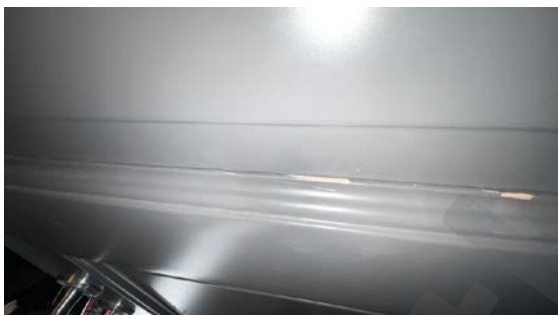
## ! TG 1 Innvendige dører - 2

- Det er vindu/dør med ikke fuktbestandige materialer i våtsonen (ved vask, dusj, badekar, osv.), løsningen eller byggematerialet er uegnet.

- Dersom det ikke gjøres tiltak, kan dette medføre oppfukning, oppsvelling og forringelse av materialer over tid og fuktskader på tilstøtende konstruksjoner.

Til tross for at denne løsningen er lite egnet, indikerer fraværet av synlige skader at konstruksjonen foreløpig tåler belastningen. Det anbefales likevel å overvåke tilstanden nøye og vurdere utbedring for å forebygge potensielle fremtidige problemer.

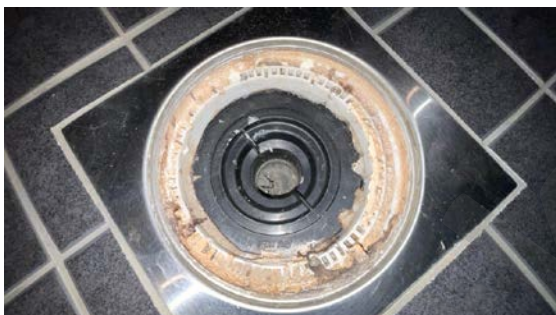
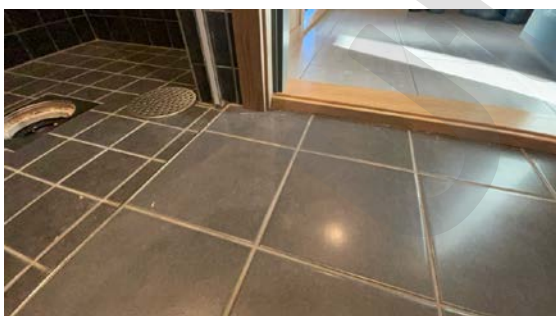
## 1. ETASJE > BAD

### TO 1 Sanitærutstyr og innredning

Hulltaking er foretatt uten å påvise unormale forhold. Hulltaking er foretatt i vegg bak dusjbatteri. Fuktkvotemåling (vekt%) i konstruksjonen ble målt til 8.

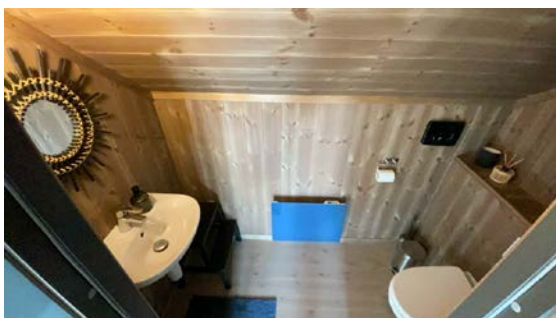
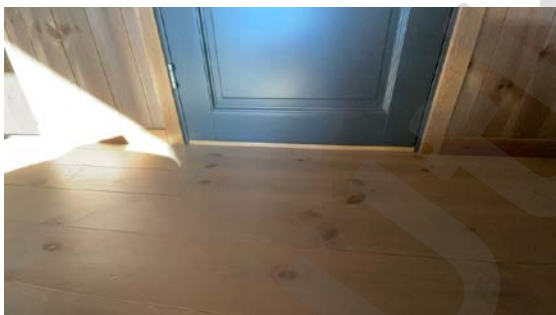
## 2. ETASJE > TOALETTROM

### 1 TG 1 Teknisk anlegg

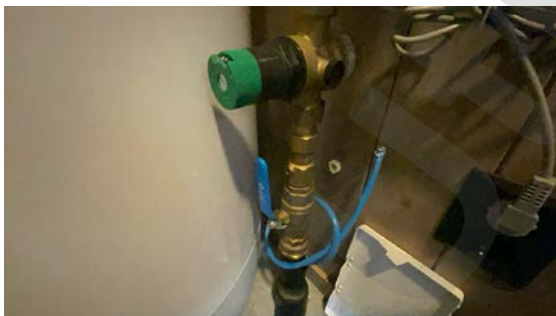
Det er ikke lagt frem samsvarserklæring for alle arbeider (etter 1999). Det er utført arbeider på bl.a. termostater og bryter ved badstue. Det bør gjennomføres en utvidet el-kontroll av en kvalifisert elektrofaglig person. Eiers representant informerer om at en kontakt ikke fungerer på vegg ved spisebord langs gulv. Tinekabel kuttet på bod. Kostnadsestimat gjelder pris for nærmere kontroll (ikke utbedring av ev. feil).

Tingeledning er kuttet.
