# Tilstandsrapport

Fritidsbolig

Gutubakken 55, 2612 SJUSJØEN

Rapportdato: 11.11.2025

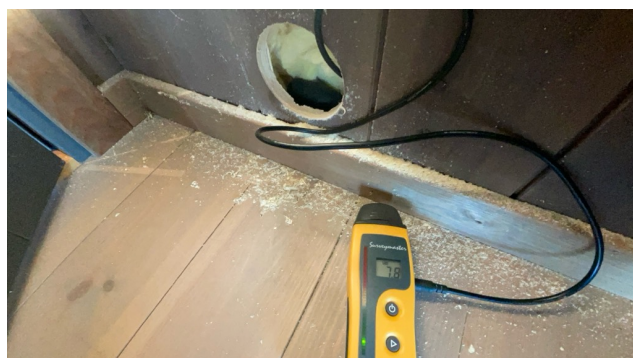
### Tilliggende konstruksjoner våtrom

Hulltaking er foretatt uten å påvise unormale forhold. Hulltaking er foretatt i vegg bak dusjbatteri. Fuktkvotemåling (vekt%) i konstruksjonen ble målt til 8.

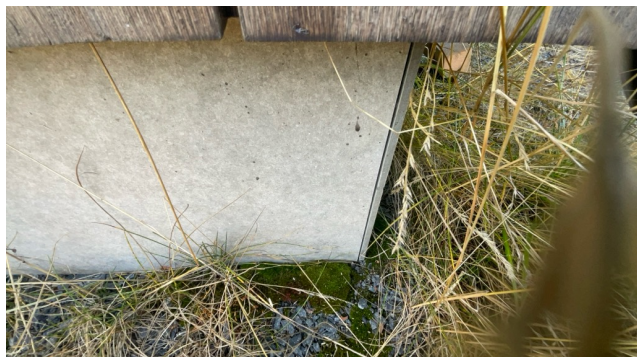
## TG 0 **Terrengforhold**

Eiendommen ligger i hellende terreng. Det er greie forhold med hensyn til fall fra yttervegg.
