Mettedalsfjellet 27, 5302 STRUSSHAMN

| Tilstandsrapport ..... | 51 |

# Tilstandsrapport

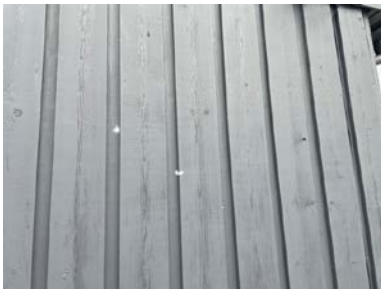
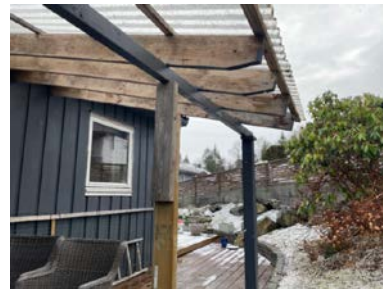
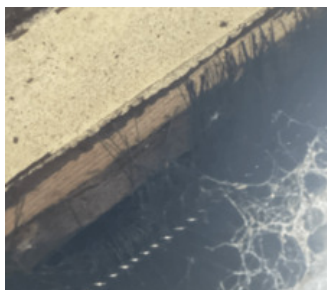
- Det er påvist andre avvik:
- Kledning fra byggeår med dels værslitasje.
- Provisorisk musesperre (usikker løsning).
- Noe ufagmessig løsning vedr. søyle under bæring for korrugert tak.

- Andre tiltak:
- Det vurderes ikke behov for tiltak utover normalt vedlikehold.
- Det bør etableres fastmontert musesperre.
- Søyle med skjøl/lask bør skiftes.

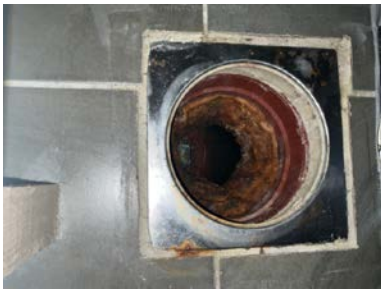
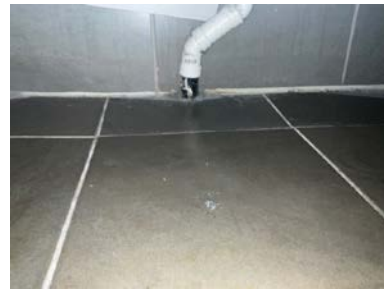
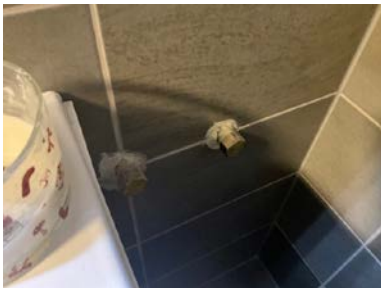
## Konsekvens/tiltak

- Overvåk tilstanden jevnlig. For å få tilstandsgrad 0 eller 1 må slukløsningen skiftes ut og sannsynligvis må også membransjiktet skiftes/utbedres. Det er imidlertid vanskelig å si noe om tidspunktet for når dette er nødvendig.
