Natelandsholtet 10, 4724 IVELAND

**Birketveit/Iveland - Svært
inholdsrik enebolig! 923 kvm
solrik tomt | Garasje | Rolig og
barnevennlig beliggenhet**

Befaringsdato: 13.08.2024

Tilstandsrapport

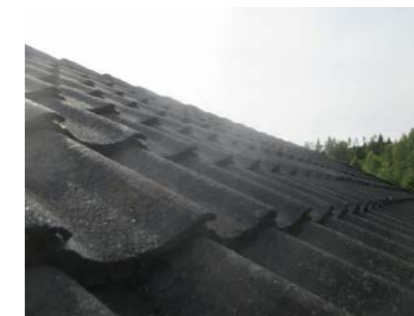
- Mer enn halvparten av forventet brukstid er passert på taktekkingen.
- Mer enn halvparten av forventet brukstid er passert på undertak.
- Det er avvik: Klatrebusk på taktekkingen før fjernes for å unngå ekstra fuktbelastning på taktekkingen.
- Konsekvens/tiltak
- Tiltak:
- Overvåk tilstanden jevnlig. For å få tilstandsgrad 0 eller 1 må tekkingen skiftes ut, men tidspunktet for når dette er nødvendig er vanskelig å si noe om.
- Klatrebusk bør fjernes.

Deler av taktekkingen som er vurdert i fra takvindu.

- Tiltak:
- Overvåk tilstanden jevnlig. For å få tilstandsgrad 0 eller 1 må tekkingen skiftes ut, men tidspunktet for når dette er nødvendig er vanskelig å si noe om.

Klatrebusk bør fjernes.

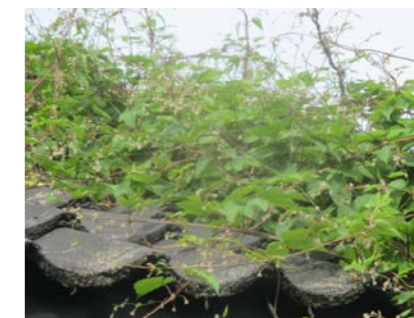
Har grodd en klatrebusk opp på taket.

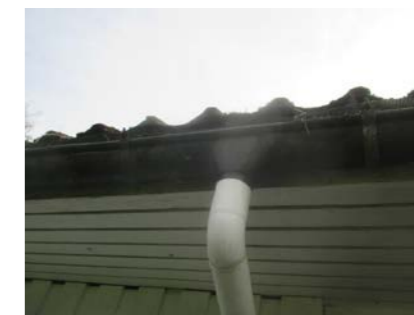
Deler av takrenner med tilhørende deler.

Utskiftning av takrenner i samband med ny taktekkning må beregnes på noe sikt.

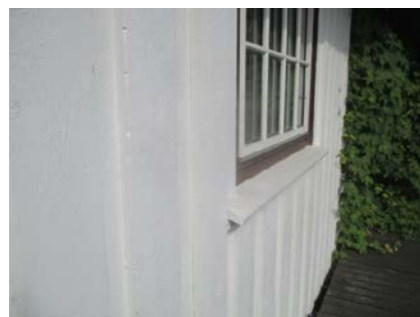
Deler av kledningen med tilhørende belistninger.

En del vedlikehold må beregnes på fasader med enkelte utskiftninger på noe sikt på grunn av normal slitasje og elde.

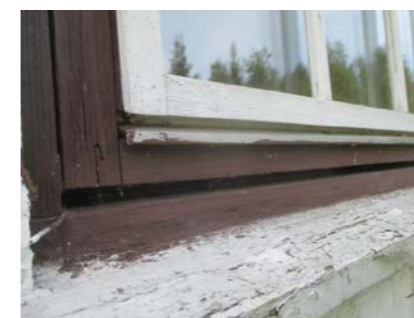
• Karmene i vinduer er slitte og det er sprekker i trevirket. Gjelder vinduer på de mest værutsatte steder og takvindu på loftet.

En del slitasje på utvendig karm og ramme.

En del vedlikehold må beregnes på vinduer med enkelte utskiftninger på noe sikt på grunn av normal slitasje og elde.

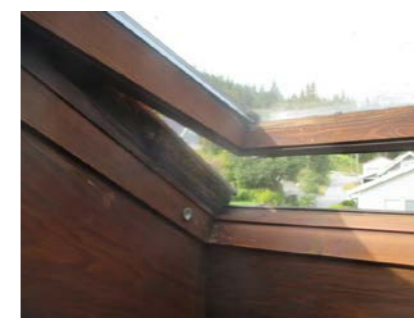
Eldre noe slitt takvindu.

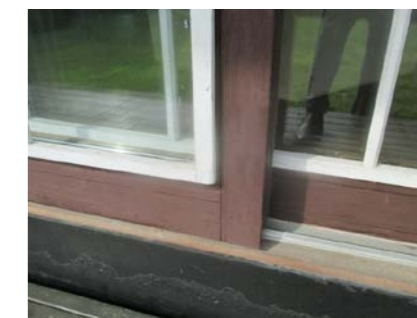
• Karmene i dører er værslitte utvendig og det er sprekker i trevirket.

Skyvedør er blitt noe slitt.

En del vedlikehold må beregnes på ytterdører med enkelte utskiftninger på noe sikt på grunn av normal slitasje og elde.

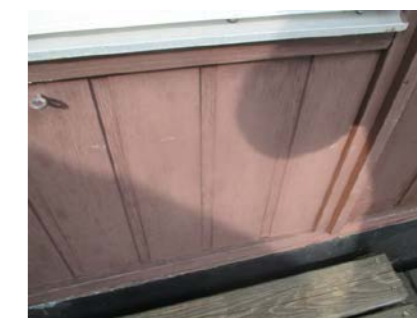
Slitt tofløyet balkongdør.

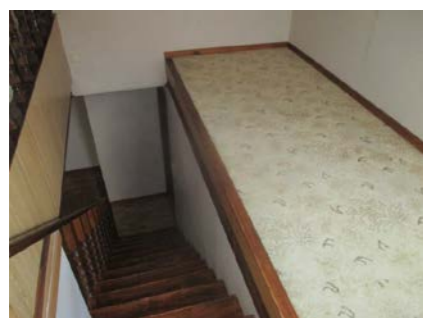
- Det er avvik: Skulle ha vert et rekkverk på begge sider i forhold til dagens krav til sikkerhet.
- Konsekvens/tiltak

Mangler rekkverk på toppen av trappen på ene siden.

Rekkverk må monteres for å lukke avviket.

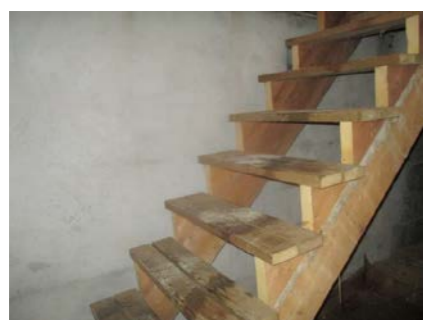
Enkel trapp til grovkjeller som ikke tilfredstiller dagens krav til sikkerhet.

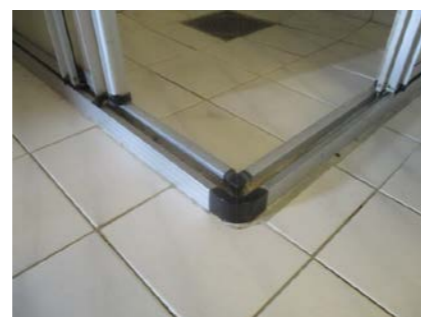
• Det er mulighet for at det kan forekomme vannlekkasje på våtrommet hvor vann ikke vil gå til sluk. Er en høy tett oppkant i rundt dusjhjørne hvor sluke befinner seg.

Høy tett oppkant i rundt dusjhjørne.

- Det bør etableres avrenning inn til sluk for hele våtrommet.
- Installering av tett dusjkabinett anbefales.

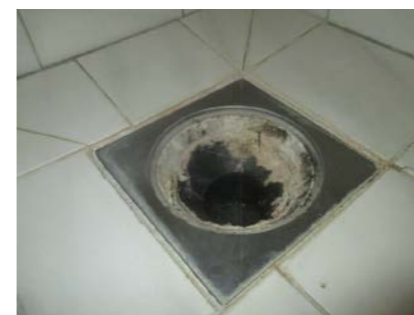
Sluk i dusjhjørne.

- Overvåk tilstanden jevnlig. For å få tilstandsgrad 0 eller 1 må slukløsningen skiftes ut og sannsynligvis må også membransjiktet skiftes/utbedres. Det er imidlertid vanskelig å si noe om tidspunktet for når dette er nødvendig.

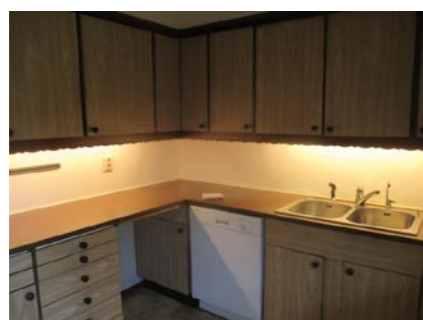
• Det er påvist skader på overflater/kjøkkeninnredning utover normal slitasjegrad.

Gjelder på enkelte fronter og bunnplate under vaskekum som er noe fuktskadet.

Gjennværende brukstid, ansees som noe begrenset.

Deler av innredningen.

- Det må påregnes lokal utbedring/utskiftning.

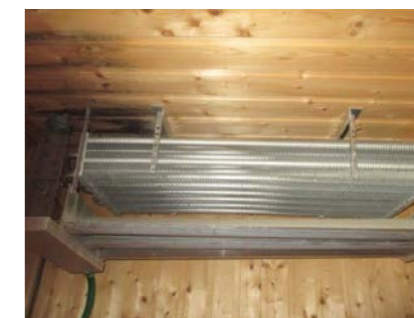
Eldre kjøleutstyr som ikke ble koblet til og funksjonstestet.

Eldre kjøledel.

- Det må gjennomføres ytterligere undersøkelser.

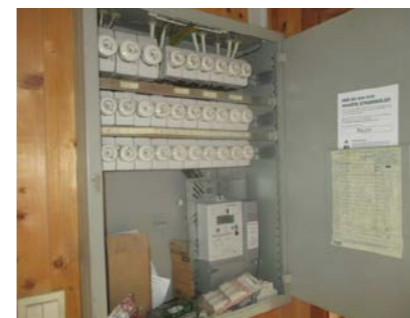
Sikringsskapet er plassert i vindfang.

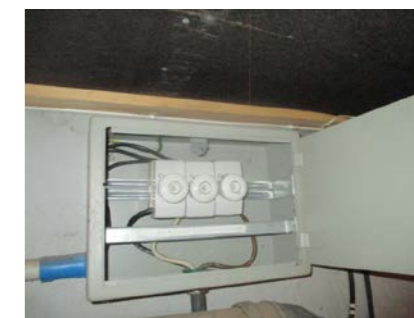
Hovedinntaket i grovkjeller.

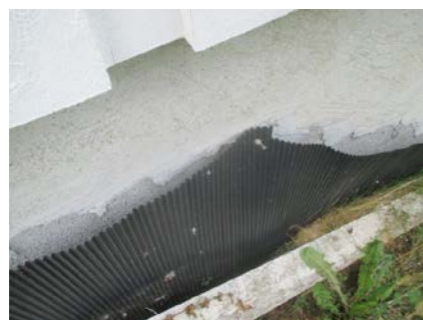
Suksikringen skulle ha hatt en klemlist på toppen.

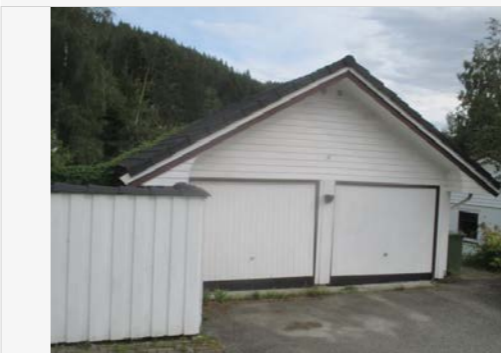
Garasje

- Ringmur av lecablokker som har noen sprekker.
- Støpt gulv med noe fall.
- Plassbygget takkonstruksjon av type fagverk med sutakplater som undertak.
- To slitte vippeporter og vinduer.
- Taktekingen med tilhørende deler har normal slitasje ut i fra alder.
- Noe vedlikehold må beregnes på fasader.
- Ellers må en del vedlikehold beregnes med enkelte oppgraderinger på noe sikt på grunn av alder og slitasje på de forskjellige bygningselementer.
