# Tilstandsrapport

Andelsleilighet

Kråkerøyveien 36, 1672 KRÅKERØY

Befaringsdato: 03.03.2026

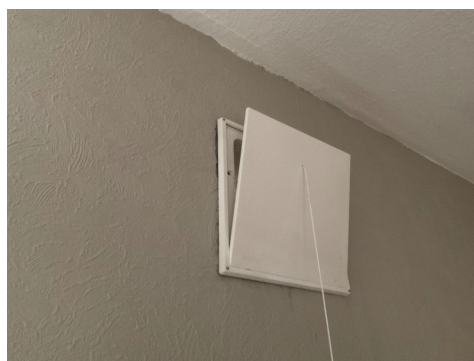
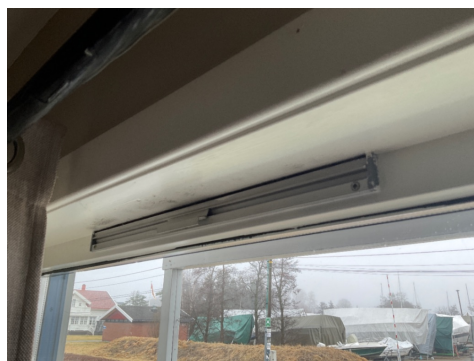
Tilluft via spalteventiler i vinduer og ventiler i yttervegger.

Mekanisk avtrekk via sentralavtrekk (Flexit) fra bad/vaskerom og kjøkken.

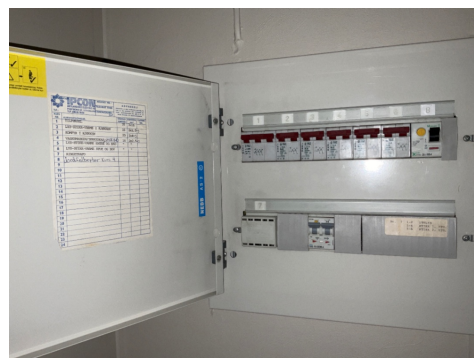
Takstmannen er ikke utdannet elektriker og ser kun etter synlige avvik. Videre vurderes anlegget samt elektriske komponenter ut ifra alder. Eiers erfaringer og eventuelle problemer hensyntas.

Det understrekes at det kan forekomme feil og mangler som ikke er synlig. Det benyttes ingen måleutstyr eller lignende når det gjelder vurdering av det elektriske anlegget da dette kun kan utføres av fagfolk.
