Krokenveien 1661, 3760 NESLANDSVATN

**Kombinasjonsbygg med stort  
potensiale! Renoveringsbehov.  
Nyere garasje/kontor.**

Befaringsdato: 24.01.2025 Rapportdato: 27.01.2025 Oppdragsnr.: 20917-1117 Referansenummer: GT2034

Autorisert foretak: Ramberg Takst

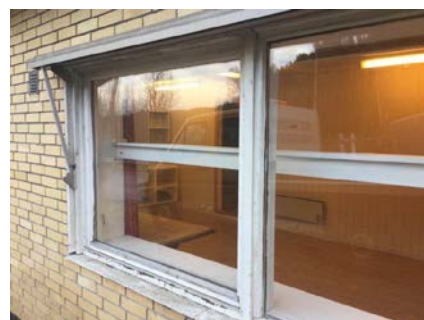
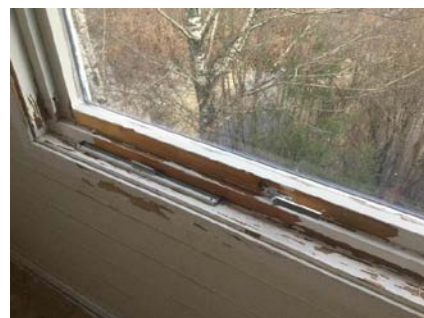
Slitasje på vindu.

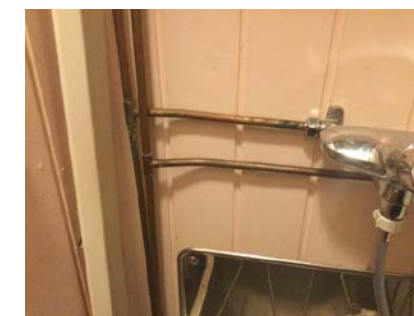
Hulltaking ikke nødvendig siden våtsone på vaskerom er mot yttervegg og rør er ført synlig på vegg.

Rør ført synlig på vegg.
