Tilstandsrapport

Enebolig

Granumvegen 12G , 2072 DAL

Befaringsdato: 27.03.2026

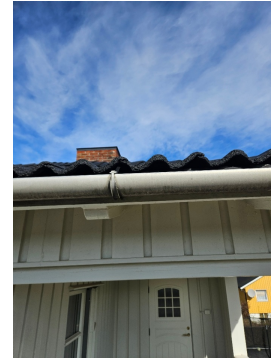
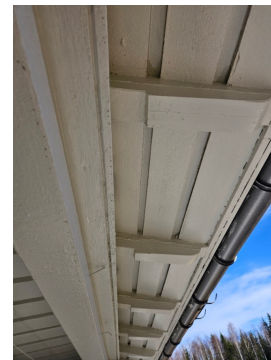
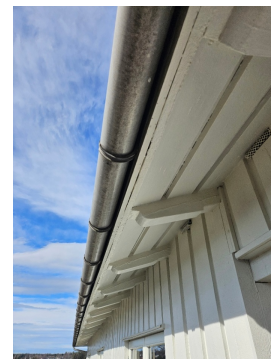
! TG 3 Veggkonstruksjon

- Det er påvist spredte råteskader i bordkledningen.
- Det er avvik:

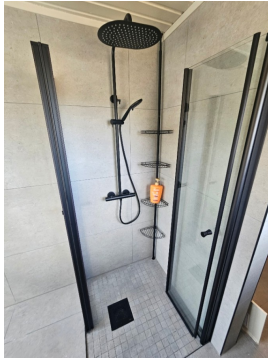
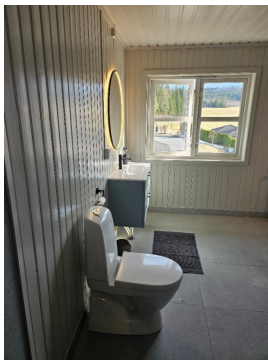
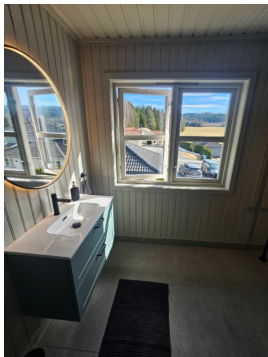
! TG 1 Overflater Gulv

Flisegulvet vurderes å ha normal slitasje etter alder.

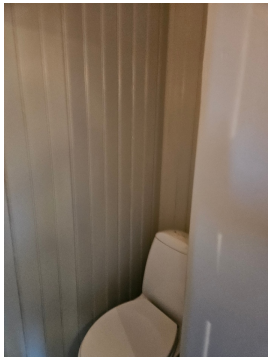
ANDRE ETASJER > TOALETTROM/WC

Konsekvens: Forholdet kan medføre behov for utbedring av slitte overflater.

Anbefalt tiltak: Det anbefales å vurdere vedlikehold eller utbedring av gulvet.

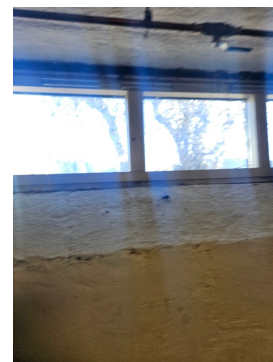
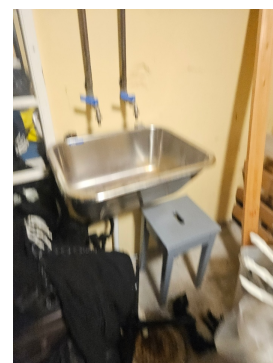
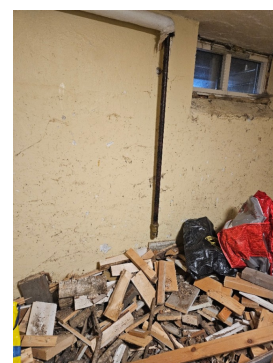
TG 2 Vannledninger

Deler av røroppheng i kjelleretasjen og på kjøkkenet er ifra 70 tallet. TG2
Årsak: Røroppheng fra 70-tallet er ofte laget av materialer som med tiden kan svekkes eller ruste.

Risiko: Det er økt risiko for at røroppheng kan svikte, noe som kan føre til lekkasjer eller skader på rørsystemet, spesielt ved belastning.

Konsekvens: Med tid kan det være behov for utskifting av eldre røroppheng.

Anbefalt tiltak: Det anbefales å vurdere å få en rørlegger til å vurdere tilstanden på røropphengene, og avklare eventuelt behov for vedlikehold eller utskifting.

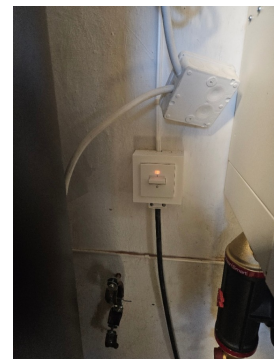
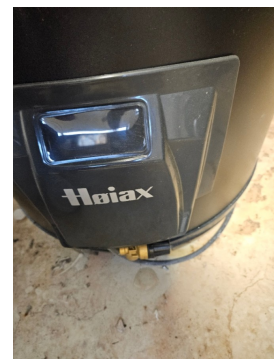
! TG 2 Varmtvannstank

Risiko: Det er risiko for vannskader dersom avdrøppet tiltar eller ventilen svikter helt. I tillegg kan dette føre til økte driftskostnader og redusert levetid på berederen.

Konsekvens: Vedvarende avdrøpp kan medføre behov for reparasjon eller utskifting av ventilen, og i verste fall skade på omgivende konstruksjoner.

Anbefalt tiltak: Det anbefales å få ventilen kontrollert av rørlegger for å avklare årsaken til avdrøpp, og utbedre eller bytte ventilen ved behov. Regelmessig tilsyn vil bidra til å forebygge større skader.

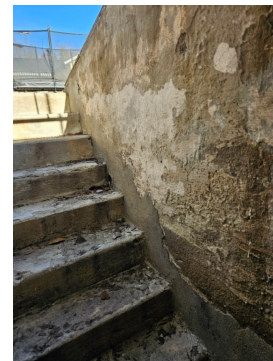
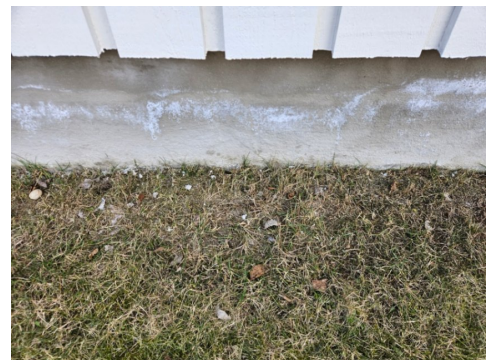
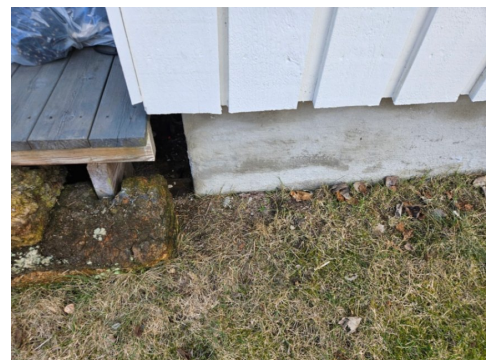
Konsekvens: Forholdet kan medføre behov for tiltak for å sikre bygningsdelens funksjon og videre bruk.

Anbefalt tiltak: Det anbefales å få vurdert sprekkdannelsene av fagperson med geoteknisk eller bygningsfaglig kompetanse for å avklare årsak, utvikling og eventuelt behov for tiltak.
