Tilstandsrapport

Enebolig

Granumvegen 12G , 2072 DAL

Befaringsdato: 27.03.2026

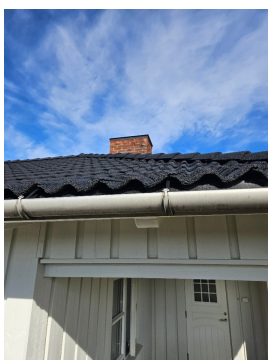
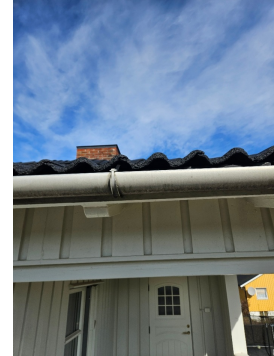
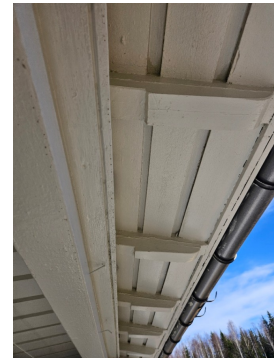
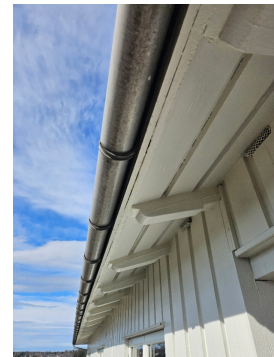
! TG 3 Veggkonstruksjon

- Det er påvist spredte råteskader i bordkledningen.
- Det er avvik:

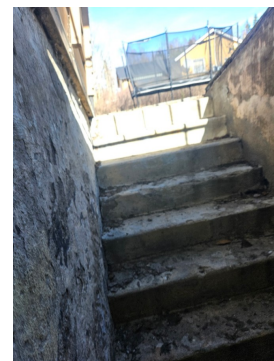
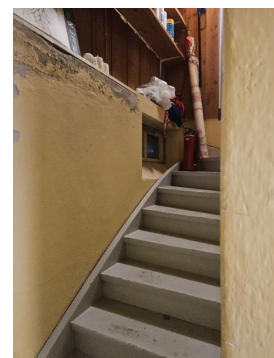
Innvendige trapper

Konsekvens: Eventuelle skjulte feil eller avvik kan medføre behov for reparasjon eller utskifting, og kan påvirke både sikkerhet og brukskvalitet i boligen.

Anbefalt tiltak: Det anbefales å vurdere å kontakte fagperson for nærmere undersøkelser av trappen dersom det er mistanke om skade, slitasje eller skeivheter.

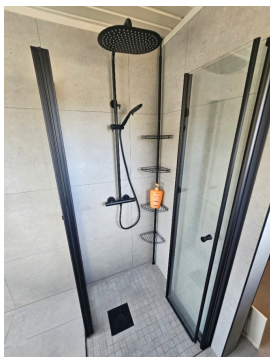
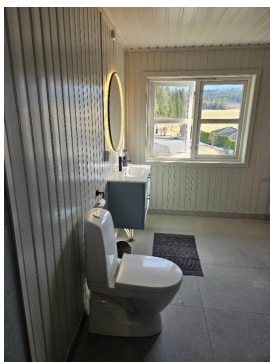
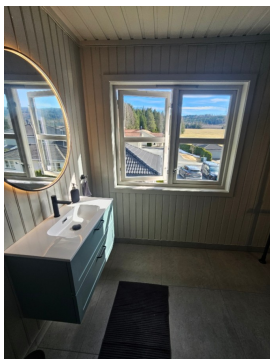
! TG 1 Overflater Gulv

Flisegulvet vurderes å ha normal slitasje etter alder.

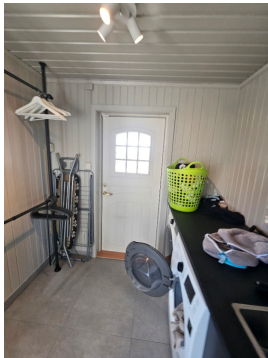
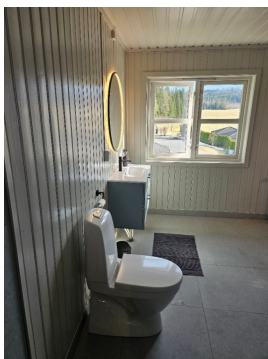
ANDRE ETASJER > BAD/VASKEROM

TG 2 Ventilasjon

Risiko: Mangelfull ventilasjon kan føre til dårlig fjerning av fukt og lukt, noe som øker faren for muggdannelse og skader på bygningsdeler. Dette kan igjen påvirke innneklimaet negativt.

Konsekvens: Forholdet kan medføre behov for tiltak for å sikre tilstrekkelig ventilasjon og forhindre fremtidige fuktskader eller innneklimaproblemer.

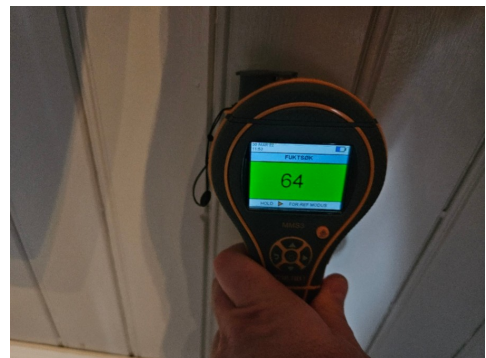
Det ble ikke boret hull fra tilstøtende rom til vaskerom/bade for å måle fukt i bunnsvill på befaringsstidspunktet.

Årsak: Det ble ikke boret hull fra tilstøtende rom til badet/vaskerommet fordi vannrør går i yttervegg og direkte inn i rørstokkskap ved dusjen. Ved hull boring der kan det føre til skade på vannrør.

Risiko: Manglende fuktmåling i bunnsvill kan medføre at eventuelle skjulte fuktskader ikke oppdages på befaringsstidspunktet.

Konsekvens: Eventuelle skjulte fuktskader kan føre til behov for utbedring dersom slike skader avdekkes senere.

Det ble søkt etter fukt på tilgjengelige tilstøtende overflater under befaringen, der det ikke ble avdekket unormale verdier.

Anbefalt tiltak: Ved mistanke om fukt eller skade bør veggkonstruksjonen undersøkes nærmere, gjerne ved åpning utført av fagperson, for å avklare tilstanden og eventuelt behov for utbedring.

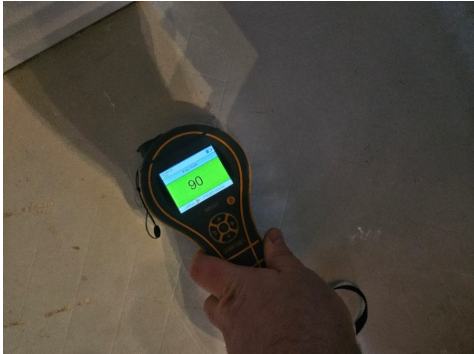
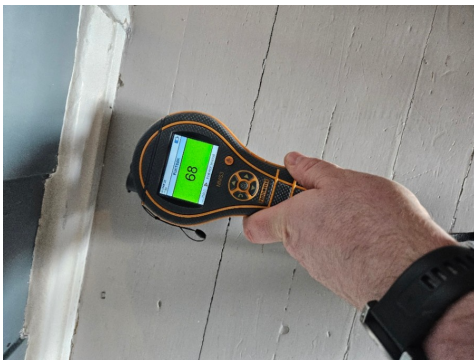
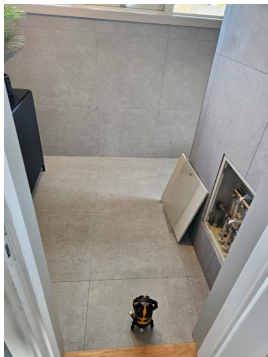
ETASJE > BAD

Risiko: Dette gir en økt risiko for svekkelse i materialenes overflate og tetthet.

Konsekvens: Forholdet kan medføre behov for utbedring eller utskifting. Anbefalt tiltak: Det anbefales å undersøke nærmere, utført av fagperson, for å avklare omfang og behov for eventuelt utbedring.

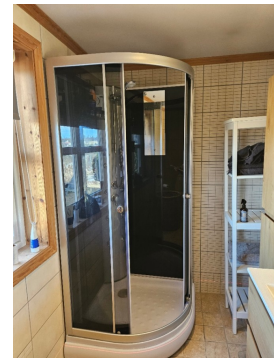
ETASJE > BAD

TG 2 Overflater Gulv

Risiko: Deler av gulvet som er i vater kan føre til at vann blir stående, særlig utenfor slukområdet. Dette øker faren for oppsamling av vann og fukt over tid.

Konsekvens: Forholdet kan medføre behov for utbedring av gulvoverflaten for å sikre at vann ledes effektivt til sluk og forebygge fuktskader.

Anbefalt tiltak: Det anbefales å vurdere utbedring av de områdene som ikke har tilfredsstillende fall mot sluk, slik at hele gulvet får god vannavrenning.

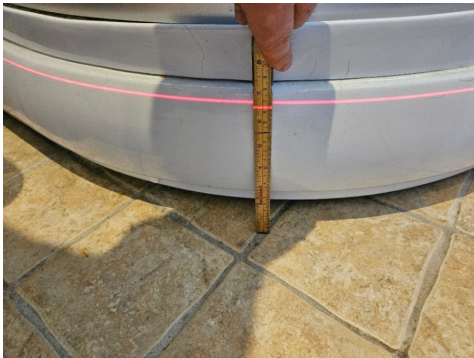
ETASJE > BAD

TG 2 Sluk, membran og tettesjikt

Risiko: Dette kan gi en økt risiko for svekket fuktsikring.

Konsekvens: Forholdet kan medføre behov for utbedring av membranen.

Anbefalt tiltak: Det anbefales å undersøke membranen ytterligere, utført av fagperson, for å avklare omfang og behov for eventuelt utbedring.

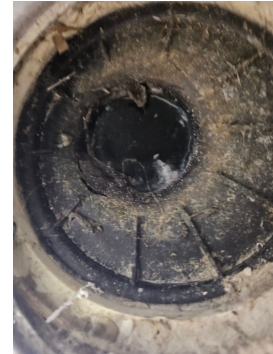
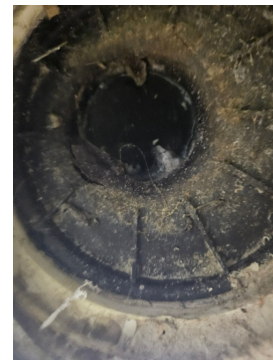
ETASJE > BAD

TG 1 Sanitærutstyr og innredning

Risiko: Mangelfull ventilasjon kan føre til dårlig fjerning av fukt og lukt, noe som øker faren for muggdannelse og skader på bygningsdeler. Dette kan igjen påvirke inneklimaet negativt.

Konsekvens: Forholdet kan medføre behov for tiltak for å sikre tilstrekkelig ventilasjon og forhindre fremtidige fuktskader eller inneklimaproblemer.

Hulltaking er ikke foretatt da det ikke er fysisk mulig pga tilliggende konstruksjoner, men det ble fuktmålt inne i rørstokkskapet i gangen rett bak vanntilkoblingen til badet, hvor det ikke ble avdekket unormale fuktverdier. Det målt til under 5 vekt-% (ingen utslag).

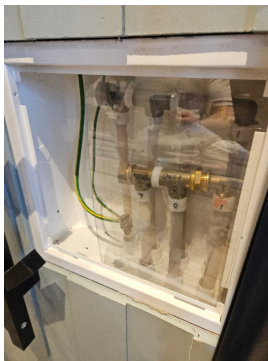
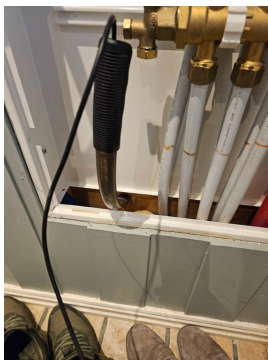
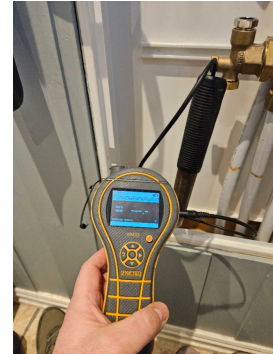
ETASJE > KJØKKEN DELT OPP MED SPISESTUE

På befaringstidspunktet ble det fuktsøkt normale verdier på tilfeldige utvalgte steder på vegger og gulv.

Risiko: Dette kan gi økt risikoen for lekkasje og fuktskader i konstruksjonen.

Konsekvens: Forholdet kan medføre behov for utbedring eller utskifting.

Anbefalt tiltak: Det anbefales å vurdere vedlikehold eller utskifting, utført av en fagperson.

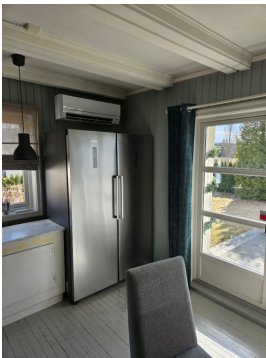
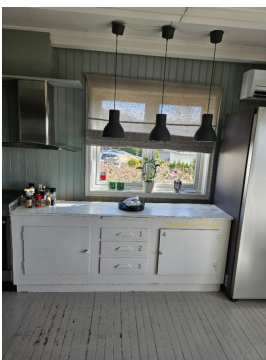
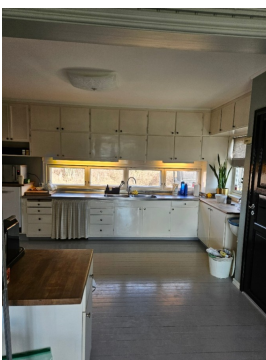
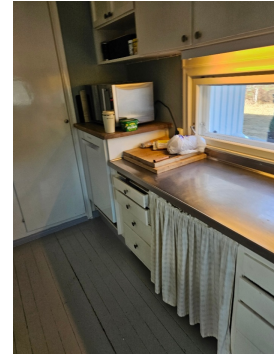
ETASJE > KJØKKEN DELT OPP MED SPISESTUE

! TG 2 Avtrekk

Konsekvens: Forholdet kan medføre til behov for utbedring eller utskifting.

Anbefalt tiltak: Det anbefales å undersøke avtrekkskanalen nærmere, utført av fagperson, for å avklare omfang og behov for utbedring.

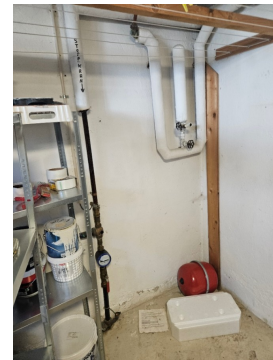
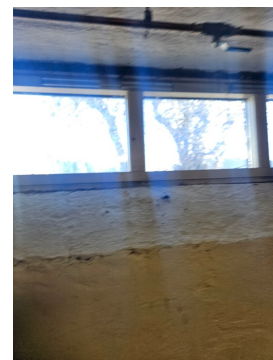
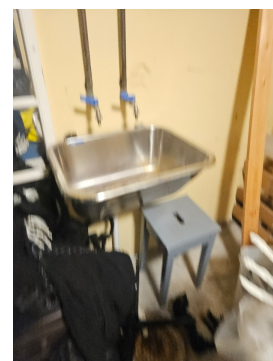
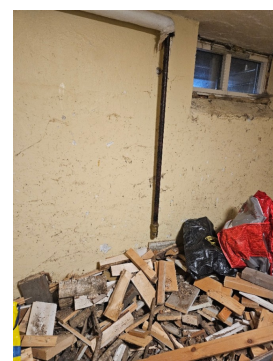
! TG 2 Avløpsrør

Risiko: Selv om kapasiteten er tilfredsstillende nå, kan det oppstå lekkasjer eller tilstoppinger over tid som følge av materialets alder.

Risiko: Mangelfull ventilasjon kan føre til opphopning av fukt og lukt, noe som øker sannsynligheten for muggdannelse og skader på bygningsdeler. Dette kan også bidra til dårlig innemiljø og ubehag for beboere.

Konsekvens: Forholdet kan medføre behov for utbedringstiltak for å sikre tilstrekkelig ventilasjon, samt forebygge fremtidige fuktskader og innemiljøproblemer. Det kan også føre til økte vedlikeholdskostnader om tiltak ikke gjennomføres.

Anbefalt tiltak: Det anbefales å vurdere å følge med på rørenes tilstand og vurdere utskifting eller rehabilitering ved tegn til lekkasje eller redusert kapasitet.

Anbefalt tiltak: Det anbefales å installere mekanisk avtrekk på våtrommene i henhold til gjeldende forskrifter (TEK 17 og TEK10), samt å bytte ut kjøkkenventilatoren med en nyere modell. Videre bør det etableres tilstrekkelig luftespalte under baderomsdørene for å sikre god luft sirkulasjon.

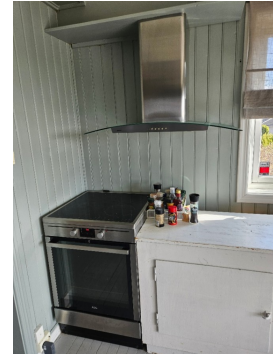
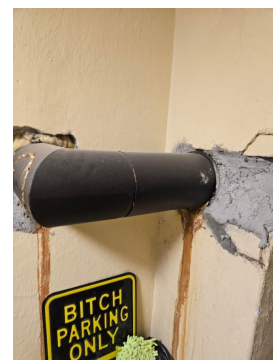
! TG IU Varmesentral

Varmepumper er ikke funksjonstestet. Det er derfor ikke kjent om disse fungerer som forutsatt, hjemmelshaver melder ingen avvik. TGIU
Årsak: Funksjonstesten av varmesentraler er ikke ett krav i Avhengighetsloven.

Risiko: Det kan gi økt risiko for lekkasje fra gamle rør eller radiatorer, og det gamle systemet kan også utgjøre en utfordring ved eventuelle ombygginger.

Konsekvens: Dette kan føre til behov for fjerning av det gamle systemet.

Anbefalt tiltak: Det anbefales å vurdere å fjerne gamle radiatorer, fyringstank og rør for å hindre fremtidige lekkasjer og frigjøre plass, utført av en fagperson.

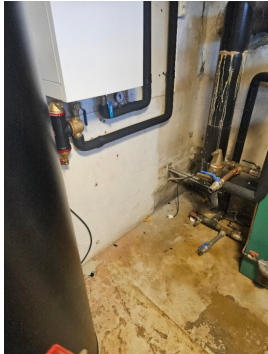
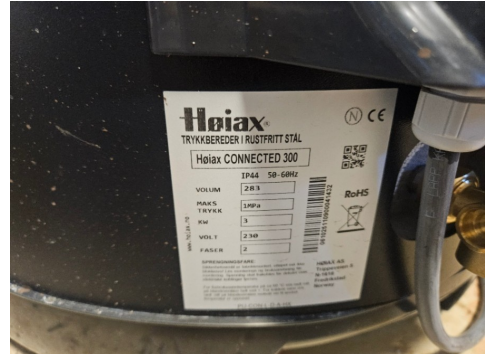
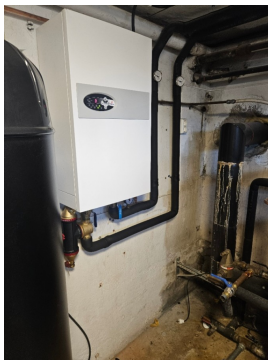
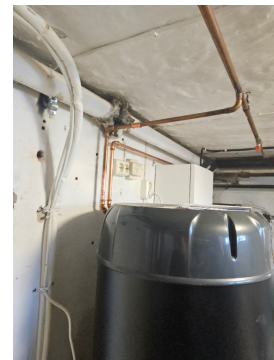
! TG 2 Varmtvannstank

Risiko: Det er risiko for vannskader dersom avdrøppet tiltar eller ventilen svikter helt. I tillegg kan dette føre til økte driftskostnader og redusert levetid på berederen.

Konsekvens: Vedvarende avdrøpp kan medføre behov for reparasjon eller utskifting av ventilen, og i verste fall skade på omgivende konstruksjoner.

Anbefalt tiltak: Det anbefales å få ventilen kontrollert av rørlegger for å avklare årsaken til avdrøpp, og utbedre eller bytte ventilen ved behov. Regelmessig tilsyn vil bidra til å forebygge større skader.

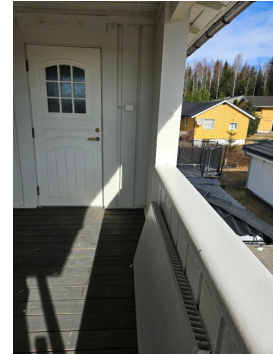
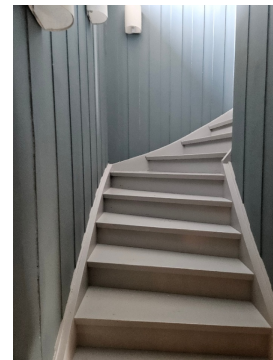
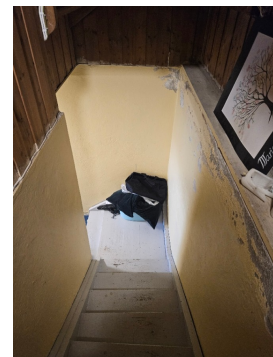
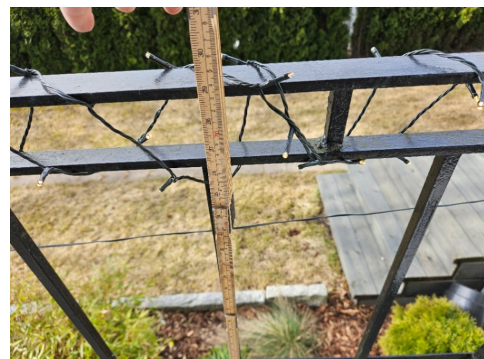
Konsekvens: Konsekvensen er at det kan oppstå begrensninger ved bruk av boligen, og kommunen kan kreve dokumentasjon eller utbedringer hvis mangler oppdages. Ved salg må kjøper være klar over ansvaret for eventuelle mangler og risiko knyttet til manglende godkjenning.

Anbefalt tiltak: Det anbefales å vurdere å kontakte kommunen for å avklare status, og om det er mulig å innhente ferdigattest eller midlertidig brukstillatelse basert på dagens dokumentasjon. Videre bør det vurderes å oppdatere eller supplere nødvendig dokumentasjon for å sikre at boligen oppfyller kravene.

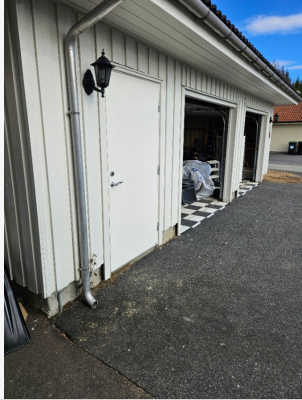
Garasje

Årsak: Manglende fall fra terreng skyldes trolig utilstrekkelig grunnarbeid ved oppføring av garasjen, og panelkledning ligger nær bakken grunnet lav fundamentering. Ytterkledningen har fått påslag av smuss og fukt over tid, og manglende snøfanger skyldes at dette ikke har vært montert ved bygging.

Risiko: Manglende fall kan føre til vannansamling og fuktproblemer langs garasjeveggen. Panelkledninger som ligger nær bakken er utsatt for råte og skader, og ytterkledningens tilstand kan på sikt bidra til redusert beskyttelse mot vær og vind. Uten snøfanger er det risiko for snøras fra taket, som kan skade personer eller gjenstander.

Konsekvens: Over tid kan dette gi økt vedlikeholdsbehov, forkortet levetid på konstruksjoner og potensielle fukt- og råteskader. Manglende inspeksjon gjør det vanskelig å avdekke skjulte feil og skader, noe som kan føre til uforutsette kostnader.

For å få en mer detaljert vurdering anbefales det å utføre ytterligere undersøker av en fagperson.

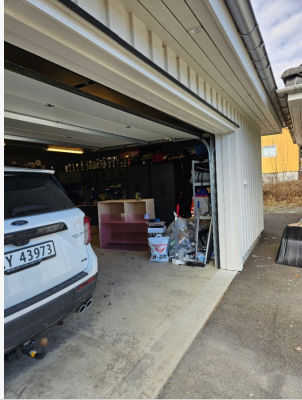
Garasje

Risiko: Fravær av snøfanger på yttertaket øker risikoen for snøras, noe som kan medføre skade på personer, biler eller annet utstyr i nærheten av garasjen. Manglende inspeksjon kan skjule mulige feil eller skader, siden ikke alle områder er vurdert.

Konsekvens: Snøras kan føre til uforutsette skader og økte vedlikeholdskostnader. Ufullstendig inspeksjon gir risiko for at skjulte feil og skader ikke oppdages, noe som kan resultere i større og mer kostbare utbedringer senere.

Anbefalt tiltak: Det anbefales å vurdere å montere snøfanger på yttertaket for å redusere risikoen for snøras. I tillegg bør det gjennomføres ny inspeksjon av de områdene som ikke var tilgjengelige, slik at eventuell skade eller vedlikeholdsbehov kan avdekkes og håndteres.
