Granumvegen 12 G, 2072 DAL

**Karakterfull familiebolig fra 1949  
på 1,8 mål tomt. 339 kvm BRA-i.  
Godt bevarte detaljer. Nytt bad.  
2 garasjer**

# Tilstandsrapport

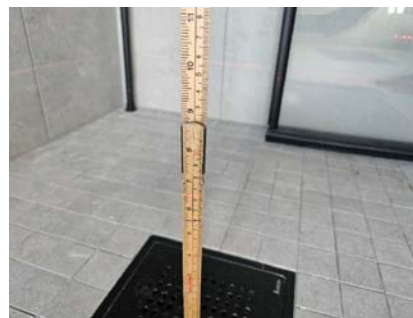
Flisegulvet vurderes å ha normal slitasje etter alder.

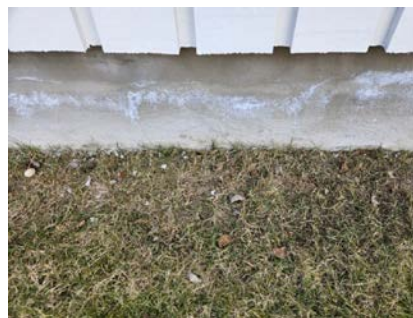
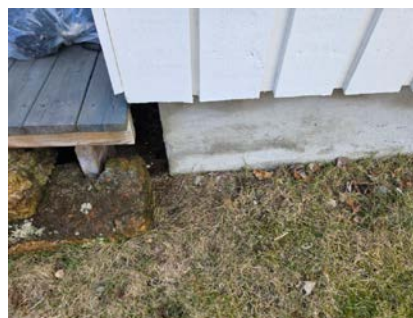
Konsekvens: Forholdet kan medføre behov for tiltak for å sikre bygningsdelens funksjon og videre bruk.

Anbefalt tiltak: Det anbefales å få vurdert sprekkdannelsene av fagperson med geoteknisk eller bygningsfaglig kompetanse for å avklare årsak, utvikling og eventuelt behov for tiltak.

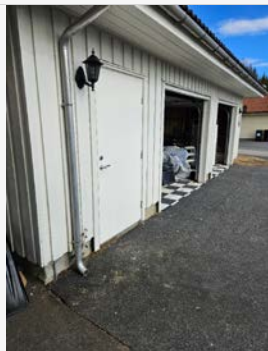
## Garasje

Årsak: Manglende fall fra terreng skyldes trolig utilstrekkelig grunnarbeid ved oppføring av garasjen, og panelkledning ligger nær bakken grunnet lav fundamentering. Ytterkledningen har fått påslag av smuss og fukt over tid, og manglende snøfanger skyldes at dette ikke har vært montert ved bygging.

Risiko: Manglende fall kan føre til vannansamling og fuktproblemer langs garasjeveggen. Panelkledninger som ligger nær bakken er utsatt for råte og skader, og ytterkledningens tilstand kan på sikt bidra til redusert beskyttelse mot vær og vind. Uten snøfanger er det risiko for snøras fra taket, som kan skade personer eller gjenstander.

Konsekvens: Over tid kan dette gi økt vedlikeholdsbehov, forkortet levetid på konstruksjoner og potensielle fukt- og råteskader.

For å få en mer detaljert vurdering anbefales det å utføre ytterligere undersøker av en fagperson.

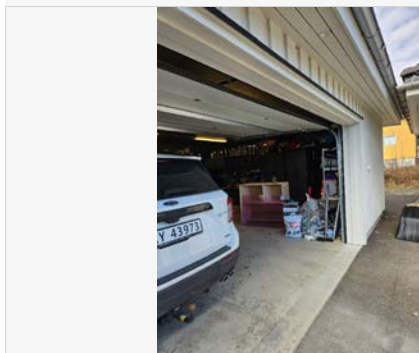
## Garasje

Risiko: Fravær av snøfanger på yttertaket øker risikoen for snøras, noe som kan medføre skade på personer, biler eller annet utstyr i nærheten av garasjen. Manglende inspeksjon kan skjule mulige feil eller skader, siden ikke alle områder er vurdert.

Konsekvens: Snøras kan føre til uforutsette skader og økte vedlikeholdskostnader. Ufullstendig inspeksjon gir risiko for at skjulte feil og skader ikke oppdages, noe som kan resultere i større og mer kostbare utbedringer senere.

Anbefalt tiltak: Det anbefales å vurdere å montere snøfanger på yttertaket for å redusere risikoen for snøras. I tillegg bør det gjennomføres ny inspeksjon av de områdene som ikke var tilgjengelige, slik at eventuell skade eller vedlikeholdsbehov kan avdekkes og håndteres.
