# Tilstandsrapport

Enebolig

Vormsundvegen 27, 2150 ÅRNES

Befaringsdato: 04.03.2026

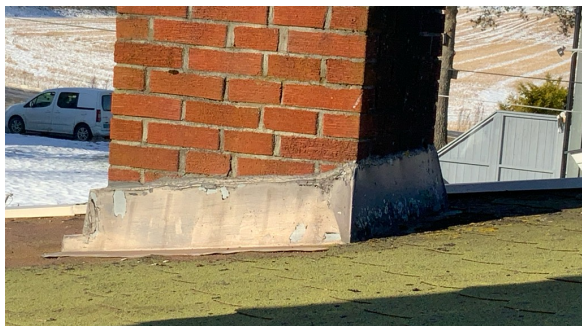
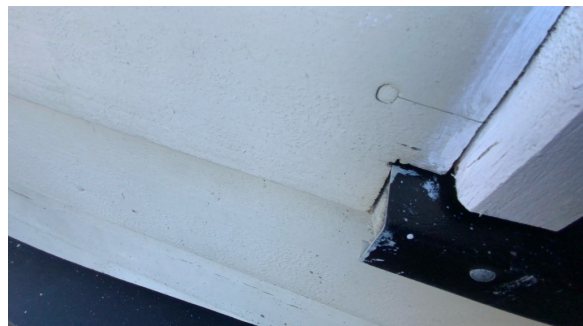
- Det er påvist avvik i beslagløsninger.
- Det mangler snøfangere på hele eller deler av taket, men det var ikke krav om dette på byggemeldingstidspunktet.
- Mer enn halvparten av forventet brukstid er passert på renner/nedløp/beslag.

Det må utføres tilfredsstillende beslagsløsning for karnapp slik at det ikke kan komme fukt og råteskader i konstruksjonen.

- Avvik i beslagløsninger må utbedres.
- Det er ikke krav om utbedring av snøfangere opp til dagens krav.

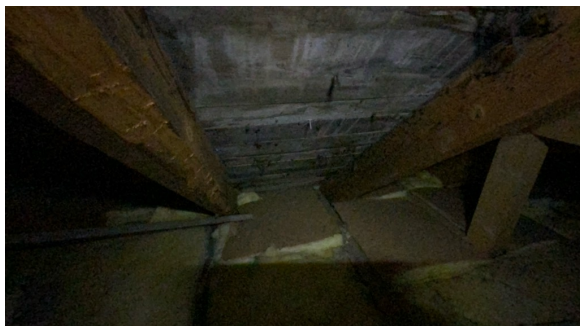
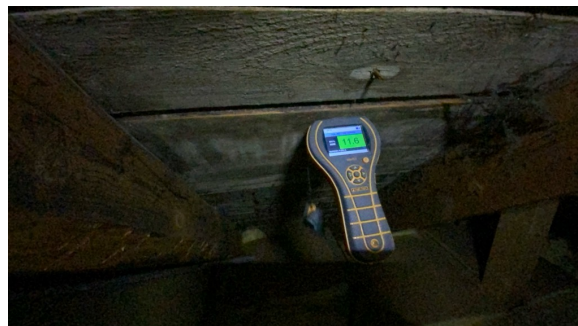
Det er ikke tilfredsstillende tett mellom tak og pipe som går over tak. Det gjøres oppmerksom på at det kan forekomme noe luftlekkasje via diffusjonssperre mot kaldtloft med tanke på byggets alder, som ikke var synlig befaringsdagen under isolasjon. Det er ingen tegn til musesperre ute ved raft. Undertaket med panel er brukt som forskalingsbord for støping av betong og derfor vanskelig å vurdere kvaliteten på undertaket, da disse har fuktskjolder fra betongen.

Det er ikke etablert inspeksjonsmulighet for takkonstruksjonen over påbygget stue. Det var ingen tegn til fuktskader i underliggende tak inne i stuen befaringsdagen.

Det var ingen klare tegn til kondensskader på kaldtloft befaringsdagen og derfor ingen tegn til skade. Det gjøres oppmerksom på at det er viktig at det er god lufting i konstruksjonen og derfor anbefales det ytterligere noe mer luftespalte ut mot raft der det er delvis tett for å unngå kondens i konstruksjonen. Dampspærre på eldre hus er ikke med dagens tetthet og varmluft kan ofte sige opp på kaldtloftet og kondens kan skapes. Derfor er det viktig med god lufting av konstruksjonen. Musesperre på eldre konstruksjoner må etableres med netting eller lignende for å unngå mus på loft.

Det anbefales å etablere inspeksjonsluke for påbygget stuetak. Vurderingen for denne er den samme som hovedtaket, med tanke på alder og nevnte tilstand på takshingel for denne delen.

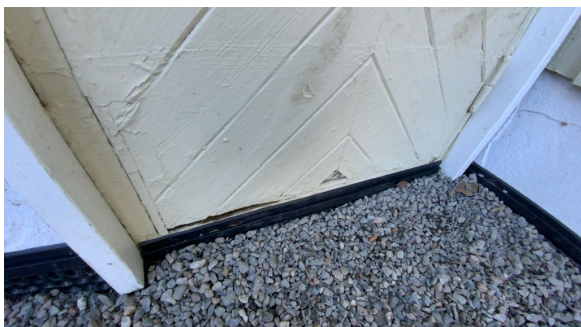
Dør bærer preg av noe manglende vedlikehold og med tanke på alder. Fagmessig tetting mellom dør og vegg må utføres. Utett overgang mellom dør og mur kan føre til unødig fukt og fuktskader.

- Det må påregnes noe vedlikehold og at enkelte dører må skiftes ut.

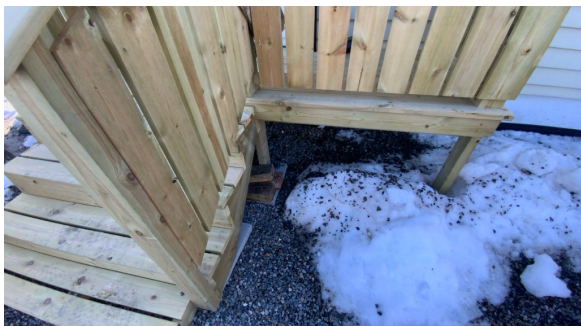
Noe bevegelse med terreng må påregnes og justering av trapp.

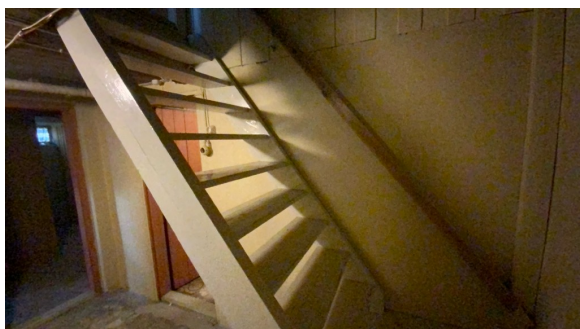
Åpningene i rekkverket bør reduseres slik at de tilfredsstiller dagens forskriftskrav, for å redusere risikoen for at barn kan falle gjennom eller sette seg fast. Store åpninger utgjør en sikkerhetsrisiko, spesielt for små barn.

- Trappen må påregnes skiftes ut.

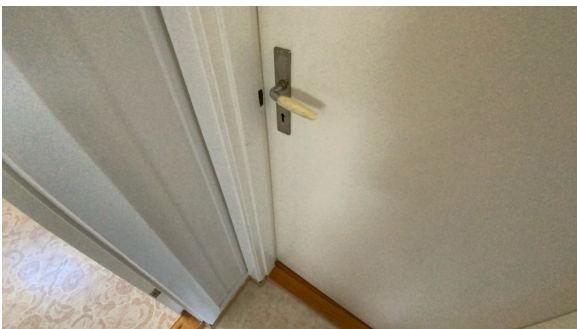
Justere dør for å unngå subbing og slitasje av terskel, dørblad for ytterligere slitasje.

- Enkelte dører må justeres.

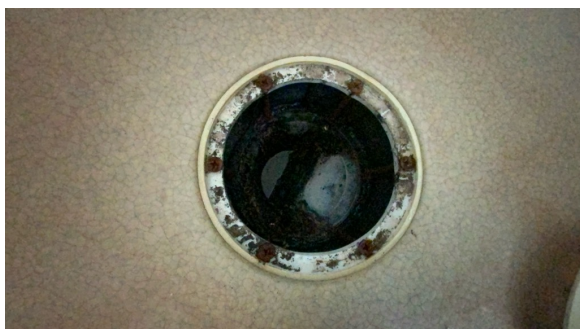
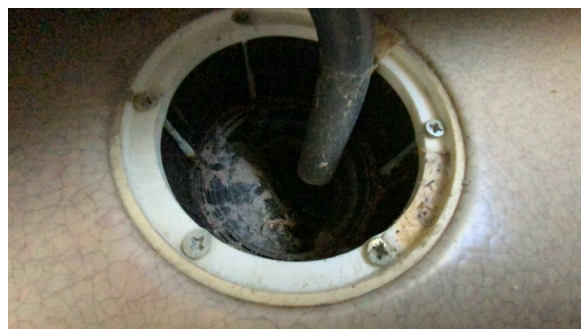
- Det er viktig å merke seg at levetiden til en membran varierer basert på kvalitet, installasjon og bruk. Eldre membraner kan bli sprø og sprekke opp, noe som fører til at de mister sin vanntettende funksjon. Dette kan resultere i vannlekkasjer gjennom vegger og gulv og fuktskader.

Med tanke på badets alder på over 20 år, anbefales kabinett for å begrense fuktbelastningen på konstruksjonen. Eldre membraner kan med tiden bli utsatt for slitasje, noe som kan føre til utettheter rundt gjennomføringer i gulv og vegg, samt manglende fall til sluk. Dette kan resultere i vannskader som kan være kostbare å utbedre.

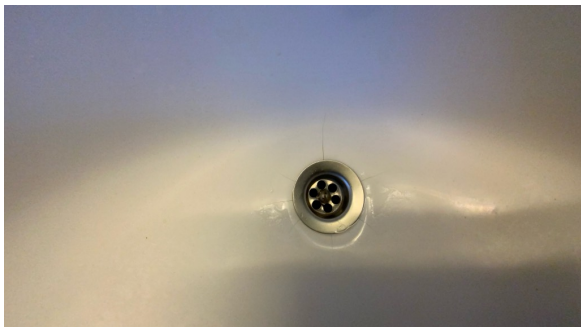
- Riss er vanligvis overfladiske skader i servantens overflate eller glasur. Konsekvensene av riss er hovedsakelig kosmetiske.

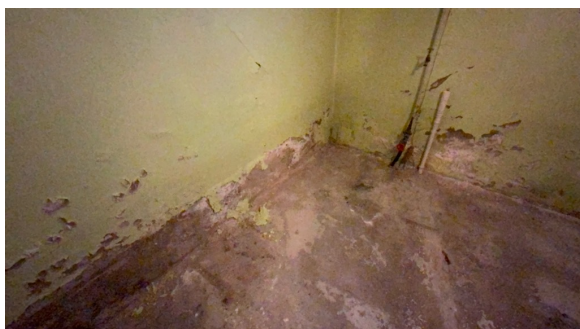
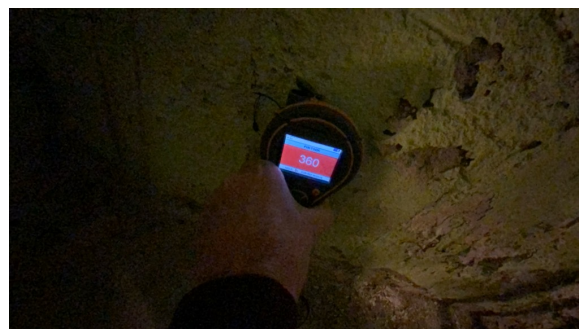
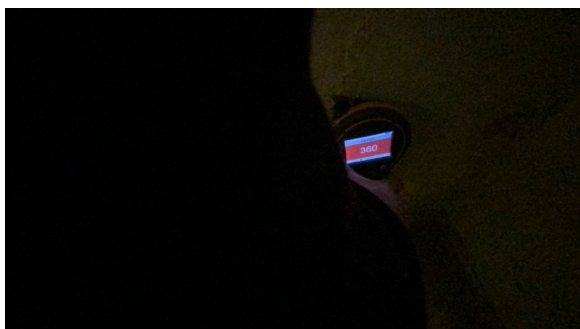
- Påviste fuktskader kan føre til muggvekst over tid, noe som kan påvirke innneklimaet. Dersom skadene utvikler seg, kan dette svekke bygningens konstruksjon og medføre større skader på tilstøtende konstruksjoner.

**Kostnadsestimat: 20 000 - 100 000**

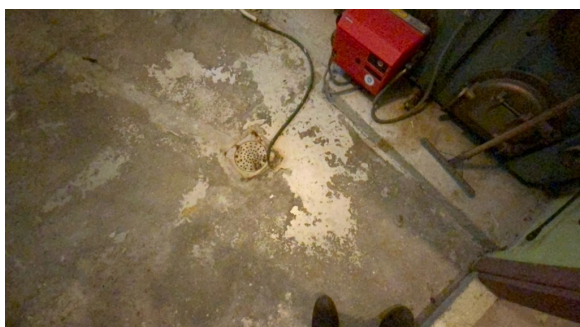
Gamle materialer for våtrom er en svakhet med tanke på at det kan bli fuktskader ved større fuktbelastninger.

- Det må foretas utbedring av fallforhold.

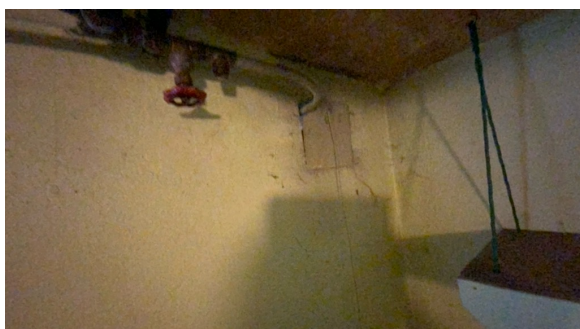
- Dersom avviket ikke utbedres vil det være fare for dårlig luftskifting og resultere i høy luftfuktighet og utvikling av skader.
- Elektrisk avtrekksvifte bør monteres for å lukke avviket.

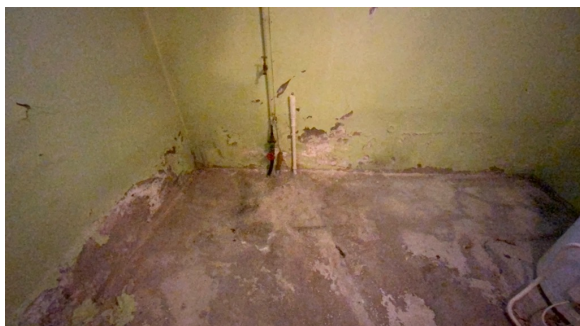
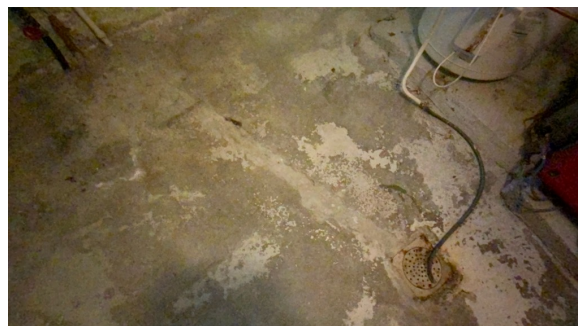
- Dersom tiltaket ikke utføres er det fare for ytterligere skadeutvikling.

Kostnadsestimat: 20 000 - 100 000

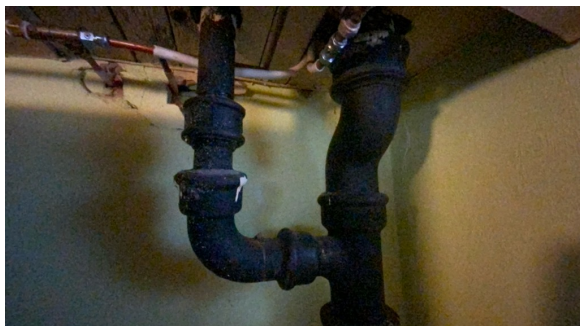
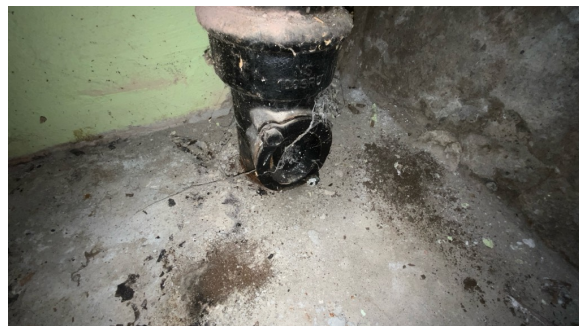
Konsekvens for gamle avløpsrør av denne typen er at de kan tettes og føre til tilbakeslag inne i boligen.

- Det er ikke behov for utbedringstiltak siden anlegget fungerer i dag, men ut ifra alder kan skader plutselig oppstå på eldre anlegg.
- I forbindelse med oppgradering av våtrom vil det være naturlig med utskiftning av rør.

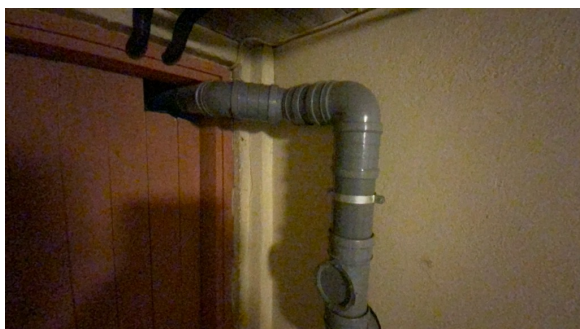
## Avløpsrør - 2

Konsekvens for gamle avløpsrør av denne typen er at de kan tettes og føre til tilbakeslag inne i boligen.

- I forbindelse med oppgradering av våtrom vil det være naturlig med utskiftning av rør.
- Eldre avløpsrør har blant annet større sannsynlighet for lekkasjer, noe som kan føre til omfattende og kostbare vannskader i boliger.

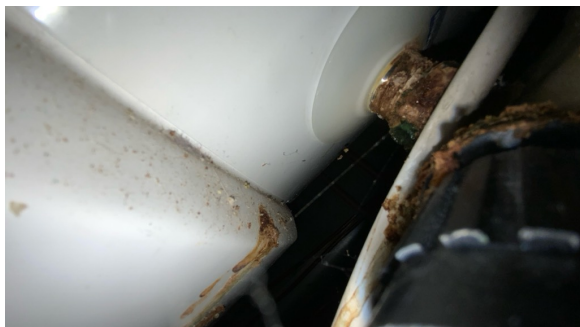
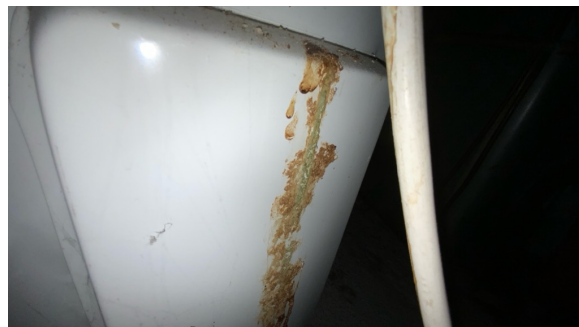
## TG 3 Varmtvannstank

- Det er ikke påvist tilfredsstillende el-tilkobling av varmtvannstank iht. gjeldende forskrift.
- Det er påvist at varmtvannstank er over 20 år
- Det er avvik:

Det er synlig rust og vann ved innløp til tanken.

Ut fra rust og noe vannlekkasje på inntak bør tanken byttes for å unngå unngå unødig vann og fuktbelastning i rommet samt at bereder er med økonomisk med tanke på oppvarming av vann.

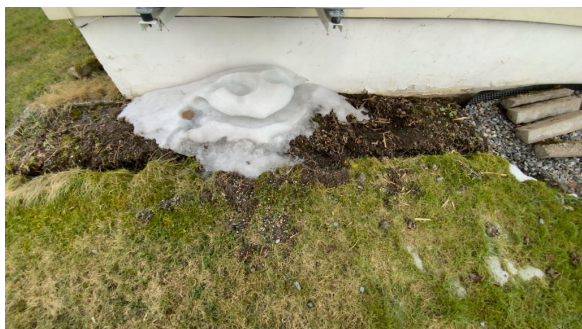
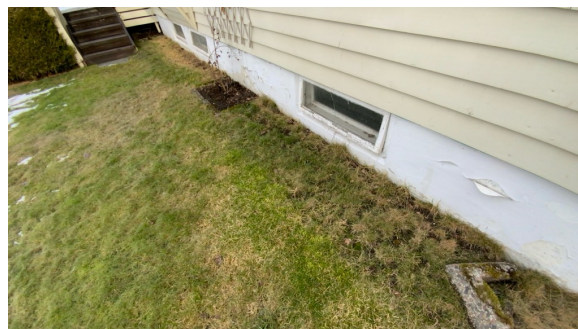
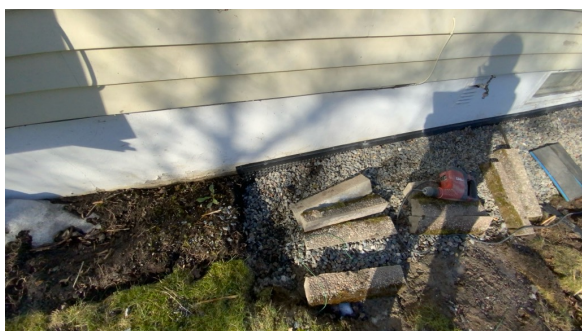
### Fuktsikring og drenering

- Det mangler, eller på grunn av alder er det sannsynlig at det mangler, utvendig fuktsikring av grunnmuren ved kjeller/underetasje.
- Mer enn halvparten av forventet levetid på drenering er overskredet.
- Det er ut ifra observasjoner påvist indikasjoner på at drenering/tettesjikt har begrenset effekt.

Dreneringen bør vurderes nærmere, og det må påregnes behov for redrenering over tid for å sikre tilstrekkelig fuktsikring av grunnmur og kjeller. Dagens dreneringsløsning er av eldre type og kan være tilgrodd eller tett, noe som øker risikoen for fukttinntrenging, kapillært oppsug og skader på kjeller og grunnmur ved endret bruk eller økt fuktbelastning. Det anbefales jevnlig overvåking av tilstanden, og tiltak bør iverksettes ut fra fuktindikasjoner som er gjort i kjeller.

Kondenseringen fra varmepumpe bør føres med rør vekk fra grunnmuren.

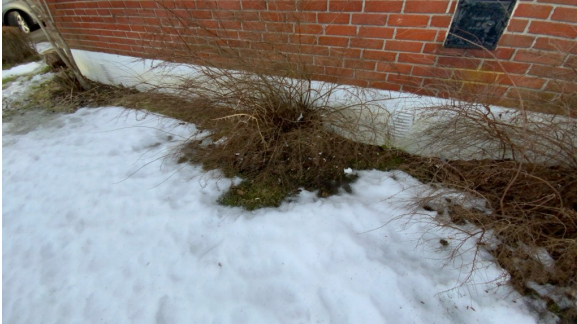
- Det er registrert skråriss som er symptom på setninger.
- Grunnmuren har sprekkdannelser.

Riss eller sprekker bør utbedres og overflatebehandles for å forhindre ytterligere skader og fuktinntrengning. Dersom sprekken oppstår igjen etter utbedring, bør det foretas nærmere undersøkelser for å avdekke eventuell bevegelse i grunnmuren, da dette kan medføre økt risiko for konstruksjonsskader.

Som tiltak bør foretas justeringer der tomten heller mot huset for å unngå unødig fuktbelastning mot grunnmur og krypkjeller. Konsekvens ved manglende fall kan føre til at overflatevann samler seg inntil grunnmuren, noe som øker risikoen for fuktskader og skader på konstruksjonen.

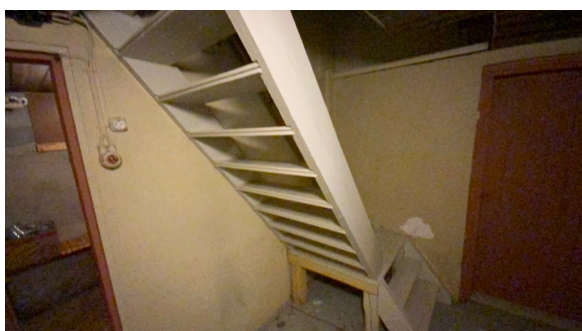
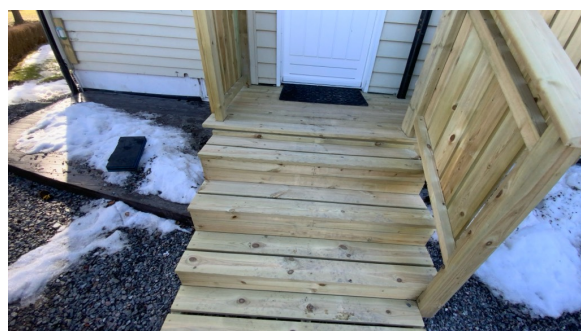
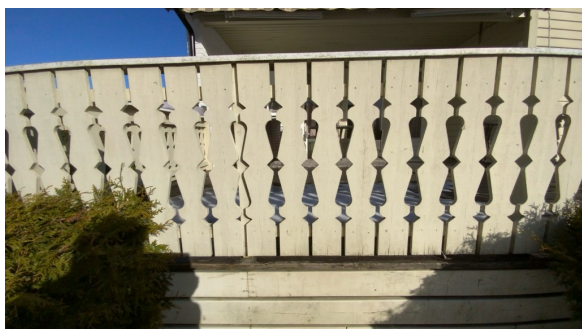
Det ble registrert noe avvik med fare for helse, miljø og sikkerhet.

- Det bør gjennomføres radonmålinger.
- Åpninger i innvendige trapper er såpass store at det ut ifra sikkerhetsmessige forhold anbefales å lage mindre åpninger.
- Rekkverk for utvendige trapper må monteres for å lukke avviket.
- Rekkverk på innvendig trapp må monteres for å lukke avviket.
- Det er ikke krav om utbedring av rekkverkshøyde opp til dagens forskriftskrav.

Det bør monteres rekkverk på både utvendige og innvendige trapper, samt på balkong eller terrasse, for å redusere risikoen for fallulykker og ivareta sikkerheten. Åpninger mellom trinn i innvendig trapp bør reduseres slik at de tilfredsstiller dagens forskriftskrav, for å hindre at barn kan falle gjennom. Det bør gjennomføres radonmålinger, og eventuelle tiltak bør vurderes dersom forhøyede verdier påvises, for å redusere helserisikoen forbundet med radoneksposering. Radon er en type gass som kan være kreftfremkallende ved høy eksponering over tid.
