Vormsundvegen 27, 2150 ÅRNES

**Romslig enebolig med godt potensial. Stor stue, landlig utsikt og mye boltreplass i hagen. Sentrumsnært.**

# Romslig enebolig med godt potensial!

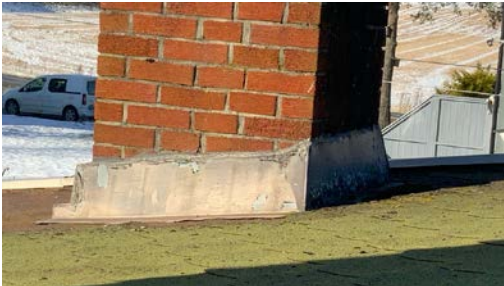
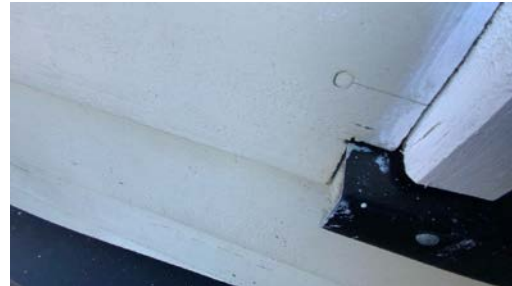
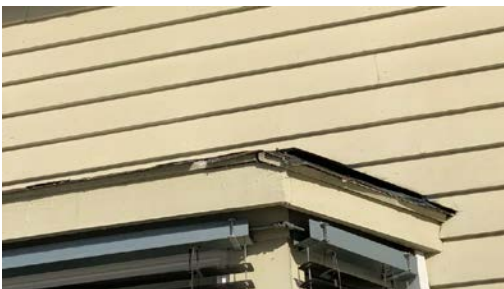
## TG 2 Veggkonstruksjon

Skadet panel og vindskier må skiftes for at fasaden skal ha en tiltenkt klimabeskyttelse for yttervegger og unngå fukt og vindbelastning. Det er kun tatt stikkprøver og spesifikt forbehold om at det kan finnes mer skade bak og rundt området enn beskrevet i rapporten. Det gjøres oppmerksom på at lufttetthet og isolasjonsevnen ikke er opp mot dagens krav. Dårlig lufting av kledningen kan føre til lavere levetid og kondensskader på panel og underliggende lekting kan skades over tid.

Det skal være åpninger i hver 4 stussfuge for teglstensfasader slik at vann som kommer på baksiden av teglsteinsvegger kan renne ut og unngå fare for fuktskader. Dette kan enkelt utføres ved at stussfuge fjernes og hull tettes med netting eller tilpasset musesperre for denne løsningen.

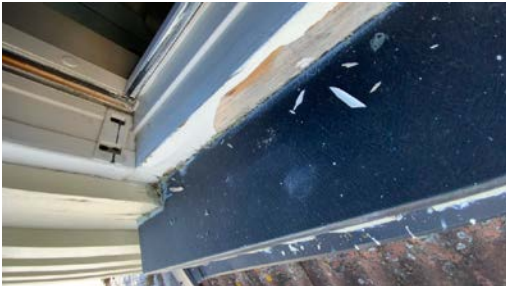
## TG 2 Vinduer - 3

Dør av denne typen er med redusert isolasjonsevne og værslitasje med sprekker i treverket kan føre til økt varmetap og risiko for ytterligere skader. Det bør påregnes vedlikehold og eventuelt utskifting over tid for å sikre funksjon, beskyttelse og levetid.

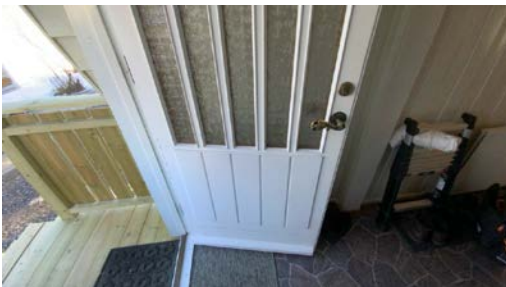
## TG 2 Dører - 3

Dør bærer preg av noe manglende vedlikehold og med tanke på alder. Fagmessig tetting mellom dør og vegg må utføres. Utett overgang mellom dør og mur kan føre til unødig fukt og fuktskader.

- Det må påregnes noe vedlikehold og at enkelte dører må skiftes ut.

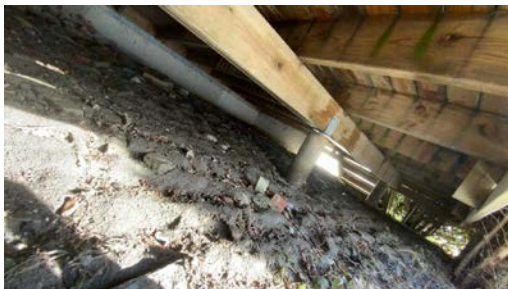
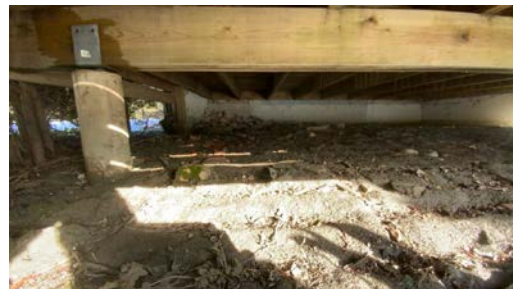
## TG 2 Utvendige trapper

Noe bevegelse med terreng må påregnes og justering av trapp.

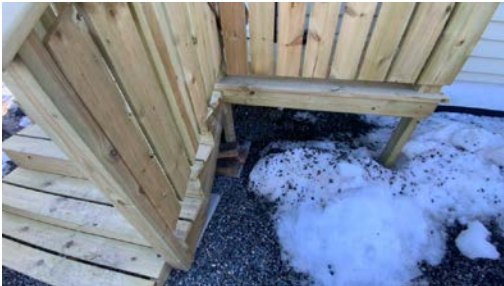
### TG 2 Overflater

Med tanke på dagsens forventning av overflater anses deler av disse som utgått med tanke på alder.

Overflater bør pusses opp eller skiftes der det anses nødvendig. Slitasje på overflater har normalt lav konsekvensgrad, men kan påvirke estetikk og brukervennlighet. Ny eier vurderer selv behovet for oppgradering.

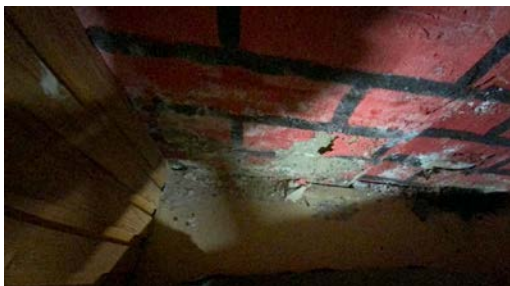
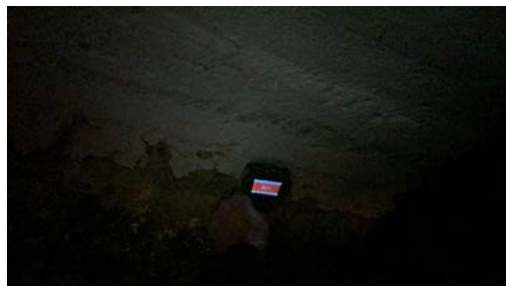
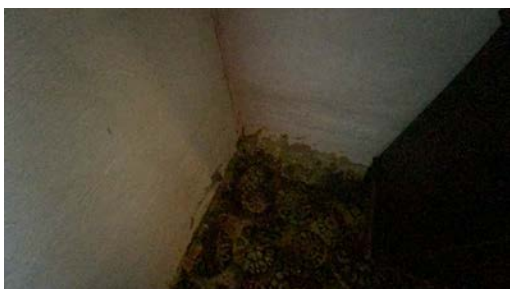
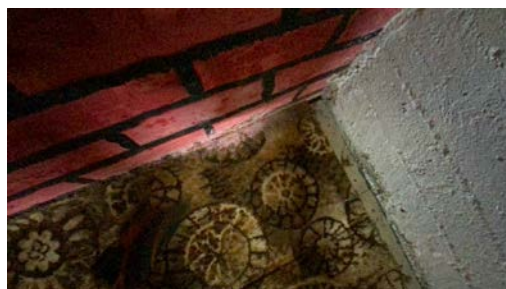
## TG 2 Kryp Kjeller

Fukt kan føre til råte i treverk og korrosjon i metallkomponenter, noe som svekker bygningens strukturelle integritet. Dette kan resultere i kostbare reparasjoner. Over tid kan fuktproblemer forkorte levetiden til både materialer og selve byggverket, noe som kan føre til behov for tidlig utskifting eller omfattende renovering. For å unngå disse problemene, anbefales krypkjeller utformes med tilstrekkelig fuktsikringstiltak, som drenering og bruk av kapillærbrytende materialer. Det er også viktig å overvåke fuktighetsnivåene regelmessig og iverksette tiltak ved behov for å sikre et sunt og trygt innemiljø.

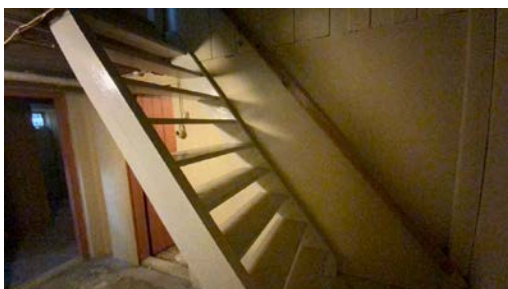
## TG 3 Innvendige trapper - 2

**Kostnadsestimat: Under 20 000**

Trapp må lages ny for å være tilfredsstillende sikker og funksjonell.

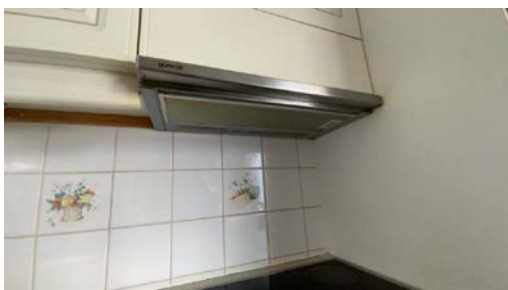
## 1. ETASJE > KJØKKEN

### TG 1 Avtrekk

Det er kjøkkenventilator med avtrekk ut. Vifte er nyere.

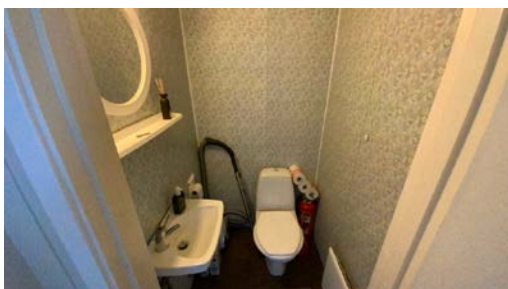
## 1. ETASJE > TOALETTRUM

Toalettrom med våtromsplater på vegger og belegg på gulv. Etblert toalett og vegghengt servant.

Årstall: 1961

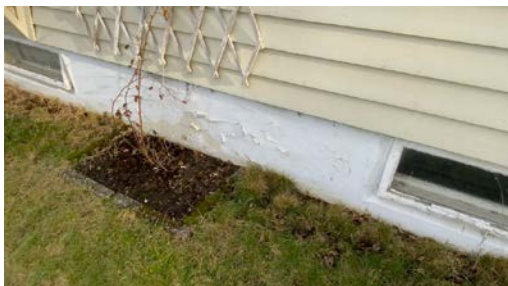
## 1 TG 3 Grunnmur og fundamenter - 2

- Det er registrert skråriss som er symptom på setninger.
- Grunnmuren har sprekkdannelser.

Riss eller sprekker bør utbedres og overflatebehandles for å forhindre ytterligere skader og fuktinntrengning. Dersom sprekken oppstår igjen etter utbedring, bør det foretas nærmere undersøkelser for å avdekke eventuell bevegelse i grunnmuren, da dette kan medføre økt risiko for konstruksjonsskader.
