Dalssvingen 20B, 1285 OSLO

**Flott rekkehus over 3 plan med
takterrasse | Fantastisk
beliggenhet ved skogsområde |
Nærhet til kollektivtransport**

Velkommen	2
Plantegning	31
Om eiendommen	36
Tilstandsrapport	48
Egenerklæring	78
Vedtekter	82
Nabolagsprofil	93
Forbrukerinformasjon	100
Budskjema	101

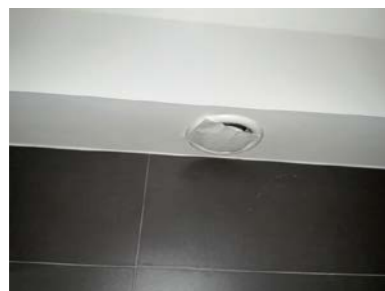
Avtrekk via balansert anlegg.

Kontroll av avtrekk.

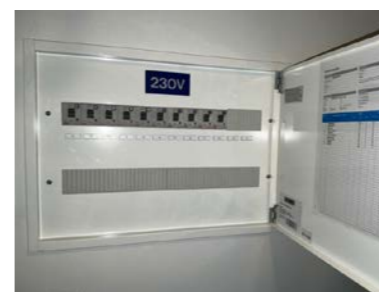
Bod plan 1: Automatsikringer i sikringskap.

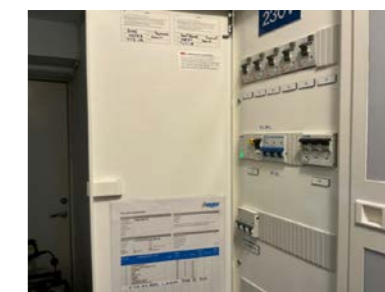
Bod underetasje: Automatsikringer i sikringskap.
