# Tilstandsrapport

📍 Vardalsvegen 190, 2825 GJØVIK

# gnr. 75, bnr. 13

Befaringsdato: 11.03.2024

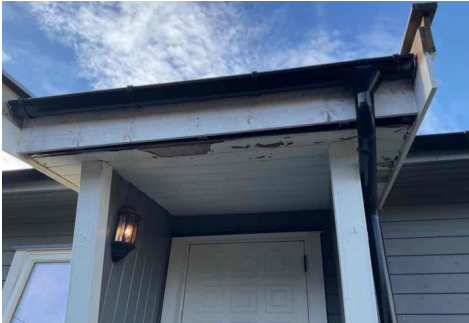
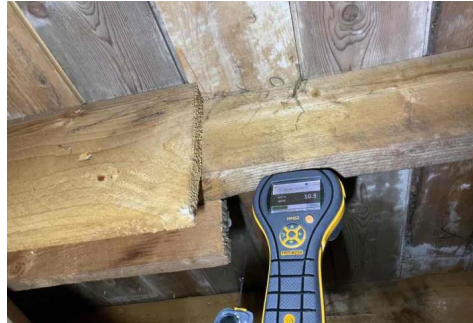
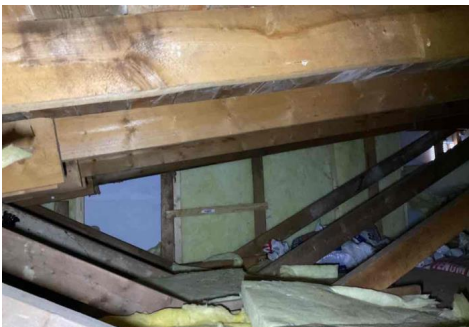
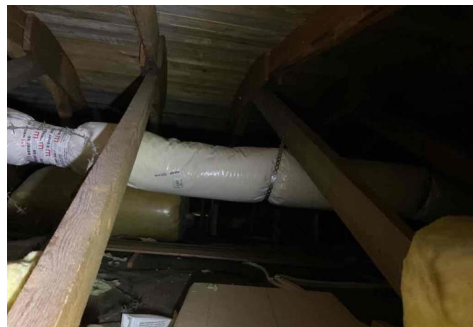
Tilgjengelige deler av konstruksjonen er delvis innsisert fra luke/loftstige og lyst med lommelykt. Dårlig lufting og luftlekkasjer kan erfaringsmessig gi kondensskader og isdannelser på den kalde årstida, ising på taket er registrert. Isolasjon dekker helt/delvis lufting mot raft. Det er synlige kondensskader i tak over bi-inngang.

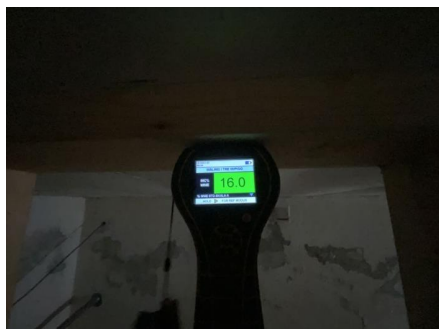
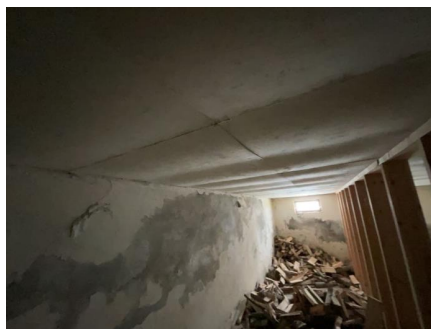
- Målt høydeforskjell på over 15 mm gjennom hele rommet. Tilstandsgrad 2 gis med bakgrunn i standardens krav til godkjente måleavvik.

Det er oppsatt støtter i kjeller og det er synlig tegn til fuktighet/forhøyde verdier for fukt i kjeller. Grenseverdier for skadelig fuktighet er målt i konstruksjoner.

Skjevheter i etasjeskiller er helt normalt tatt byggeår i betraktning. Det er ut fra dagens bruk, ikke registrert avvik som tilsier at man må påregne umiddelbare tiltak, men pga. elde kan det ikke utelukkes avvik. Bedre lufting av kjeller vil kunne ha positiv effekt.

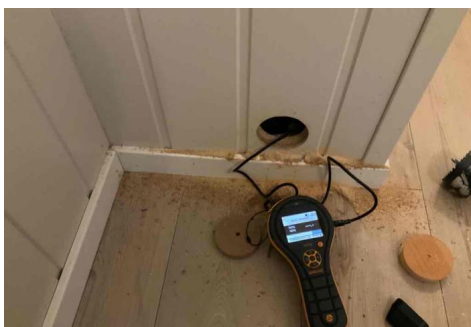
## ! TG 1 Fukt i tilleggende konstruksjoner

Hulltaking er foretatt, uten å påvise unormale forhold.

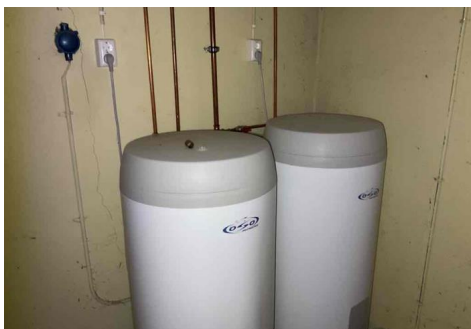
**Kostnadsestimat: Under 10 000**

Bereder anbefales tilkoblet direkte på det elektriske nettet uten bruk av støpsel.

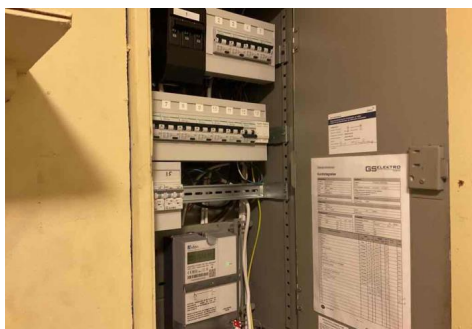
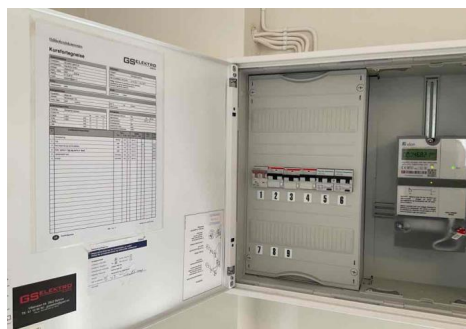
Punkt nummer 1-7 er besvart av eier og er ikke takstingeniørens vurdering. Kapasitet på kurser bør vurderes av kjøpere, da man vil ha individuelle behov og dette påvirkes av bruksmønsteret i boligen. Jeg er ikke el. fagmann og det er ikke foretatt kontroll av det elektriske anlegget. Kontroll utført av sertifisert EL-kontrollør/takstmann anbefales derfor på generelt grunnlag. Det vil alltid kunne finnes avvik ved nøye gjennomgang av anlegget av fagperson selv om jeg ikke har sett dette eller kommentert det her. Kostnader til retting vil kunne påregnes.
