Vardalsvegen 190, 2825 GJØVIK

Befaringsdato: 11.03.2024 Rapportdato: 14.03.2024 Oppdragsnr.: 19185-1257 Referansenummer: FW3655

Autorisert foretak: Factum Takst AS Sertifisert Takstingeniør: Amund Forset

# Tilstandsrapport

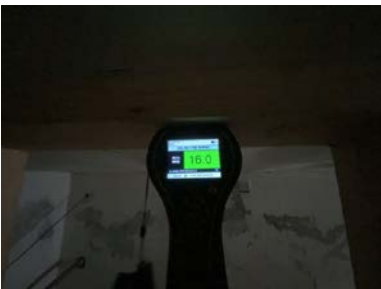
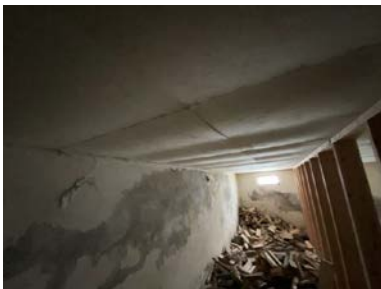
### TO 2 Radon

Takstmannen har ikke kjennskap til radonmåling av boligen.  
Statens strålevern anbefaler radonmåling i bolig. Mer info angående radon kan hentes hos kommunen og Statens strålevern, [www.nrpa.no/radon](http://www.nrpa.no/radon).  
Ved utleie er det krav om radonmålinger.
