# Tilstandsrapport

Enebolig

Gamle Sørlandske 1069, 4993 SUNDEBRU

Befaringsdato: 06.05.2025

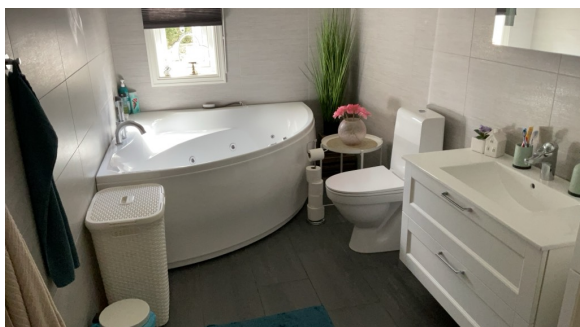
### 1. ETASJE > BAD

#### TG 2 Overflater vegger og himling

- Det er vindu/dør med ikke fuktbestandige materialer i våtsonen (ved vask, dusj, badekar, osv.), løsningen eller byggematerialet er uegnet

Våtrommet fungerer med dette avviket. For å lukke avviket, må overflatene i våtsoner beskyttes eller skiftes.

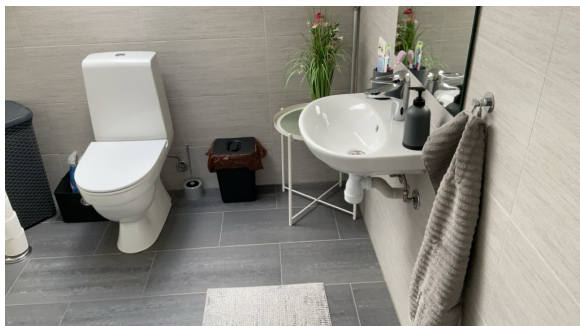
## 2. ETASJE > BAD

### TG 1 Overflater vegger og himling

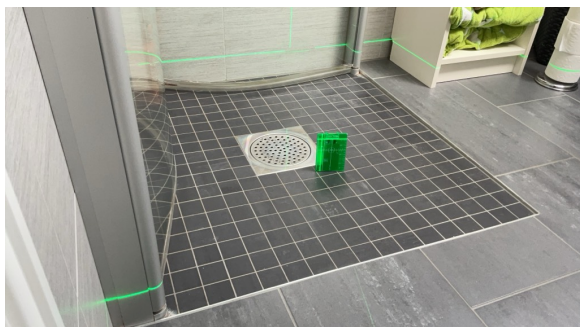
## 2. ETASJE > BAD

### TG 1 Sluk, membran og tettesjikt

Det er plastsluk og smøremembran. En inspeksjon av sluket vil i de fleste tilfeller ikke avdekke om det er benyttet membran, slukmansjett eller gi noe pekepinn om membranens beskaffenhet.
